Progetto: lavori di manutenzione straordinaria Liceo classico Linares di Licata

(messa in sicurezza intradosso solai e controsoffitti
sostituzione infissi)

OGGETTO: LAVORI DI MANUTENZIONE STRAORDINARIA LICEO LINARES DI LICATA(messa in sicurezza intradosso solai e controsoffitti, sostituzione infissi)

RELAZIONE TECNICA

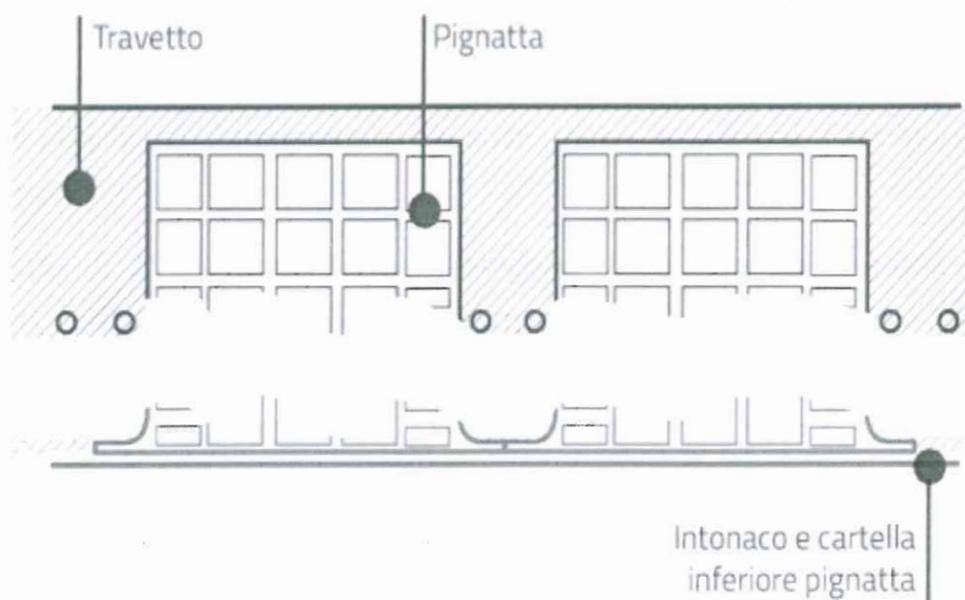
Le indagini ci hanno consentito di valutare in modo sperimentale lo stato di conservazione dei solai in relazione al rischio di "sfondellamento" o di distacco di intonaco. Spesso la caduta di piccole porzioni di intonaco (o la semplice fessurazione dello stesso) può essere visto come una avvisaglia di una situazione ben più grave, in termini di rischio per gli occupanti, quale il distacco della porzione inferiore del laterizio; da qui il termine "sfondellamento": distacco del fondello del blocco di laterizio comunemente chiamato

"pignatta".

Questa situazione di rischio **non è facilmente visibile** in quanto le fessure della pignatta sono coperte dall'intonaco. E' opportuno ricordare che una porzione di 1 mq di materiale

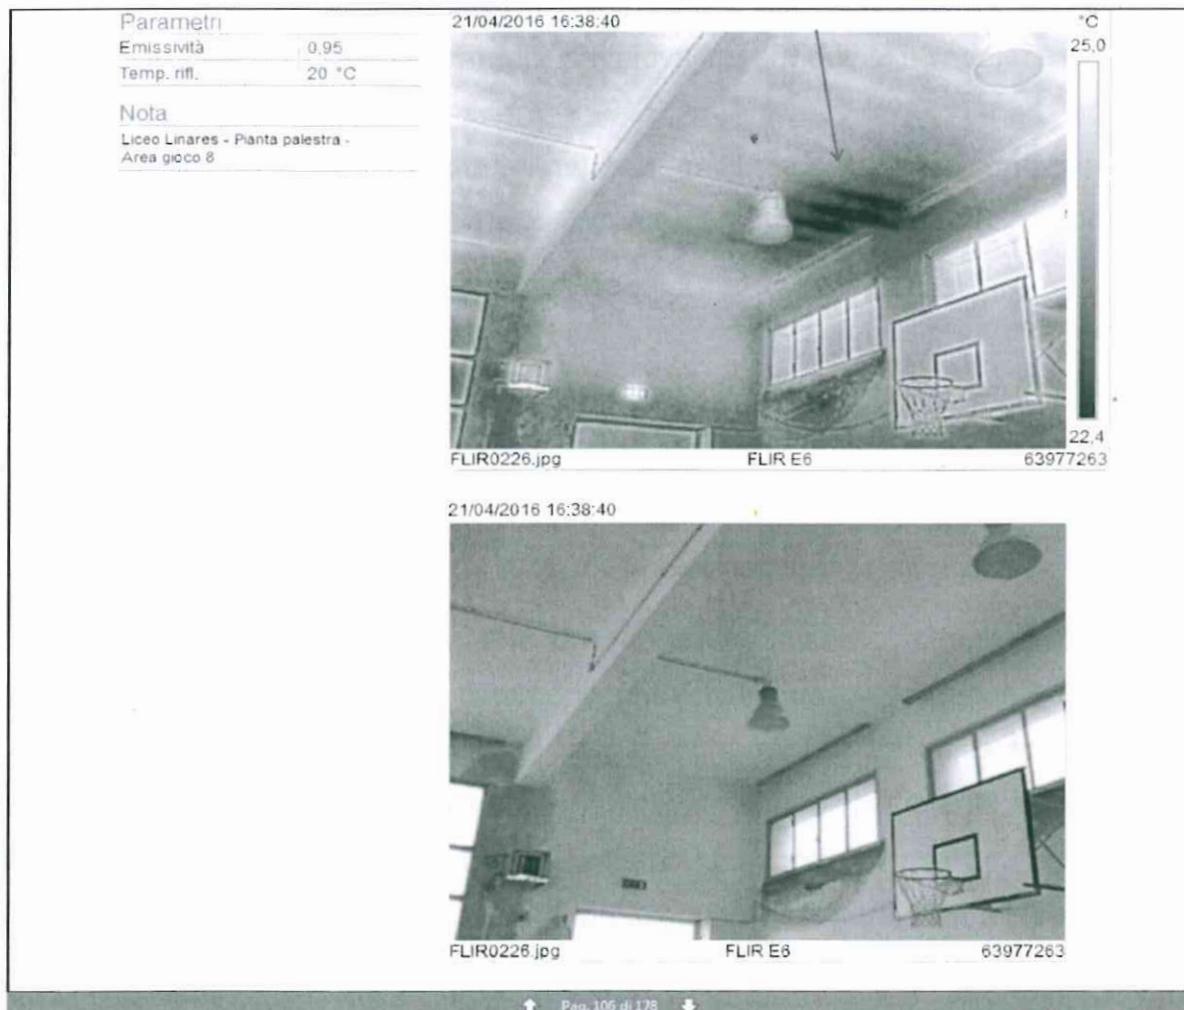
foto 1

- Diverse sono sia al piano terreno che al piano primo le zone caratterizzate da anomalie termiche ed acustiche indicative di potenziali lesioni e futuri distacchi di fondelli di laterizio e di intonaci;
- Sono visibili molte **microlesioni**, indicate in planimetria con la lettera **L**, (**V. allegati grafici**) la cui presenza indica la potenziale insorgenza del fenomeno di ossidazione delle barre d'armatura con il conseguente loro rigonfiamento e la genesi di forze demolitrici ed espulsive che sono una delle principali cause innescanti i fenomeni di che trattasi, pertanto è necessario realizzare gli interventi di manutenzione, come ad esempio la demolizione delle parti pericolanti, il trattamento e/o sostituzione delle barre d'armatura ed il ripristino della malta.

criticità, come meglio si evidenziano nelle immagini relative all'indagine termografica (foto 1) ci hanno permesso di rilevare molte zone di degrado che **costituiscono un grave fattore di rischio**.

Demolizione dell'intonaco, ove presente, del fondello, e di tutto lo spessore di calcestruzzo degradato e carbonatato in corrispondenza dei ferri d'armatura, che andranno accuratamente puliti dalla ruggine e da tutte le sostanze estranee

L'intervento "a secco" consistente nella realizzazione di controsoffittatura cosiddetta in aderenza, brevettata e certificata, avente la funzione di sostenere il peso derivante dai distacchi, così come segue: - Applicazione di profilo di supporto delle lastre in acciaio zincato ad alta resistenza meccanica; - Applicazione di lastre in cartongesso ad alta resistenza meccanica in grado di fornire una risposta flessionale complessiva di almeno Kg 100/mq, ovvero con coefficiente di sicurezza pari almeno a 2,5 8peso dell'intonaco e della pignatta circa 40 Kg/mq); -
