**OGGETTO: LAVORI DI MANUTENZIONE STRAORDINARIA  
LICEO SCIENTIFICO E SCIENZE UMANE "POLITI" DI AGRIGENTO  
(messa in sicurezza intradosso solai, controsoffitti e impermeabilizzazione  
terrazzo ).**  
Cod. Edificio :0840011411

## **RELAZIONE**

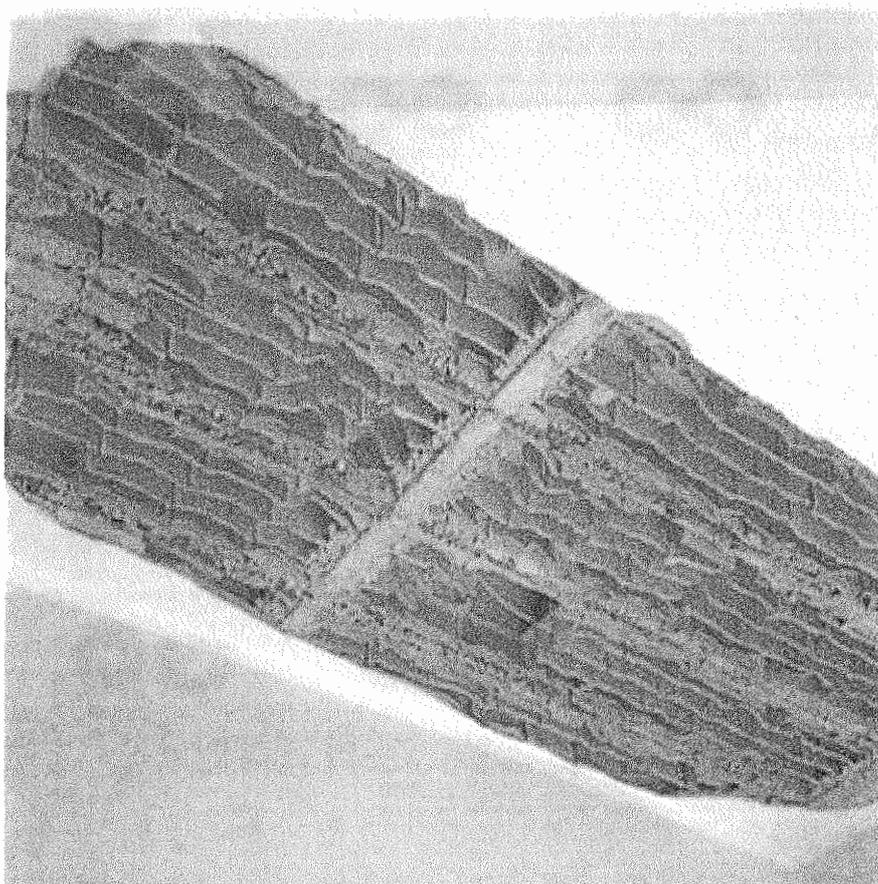
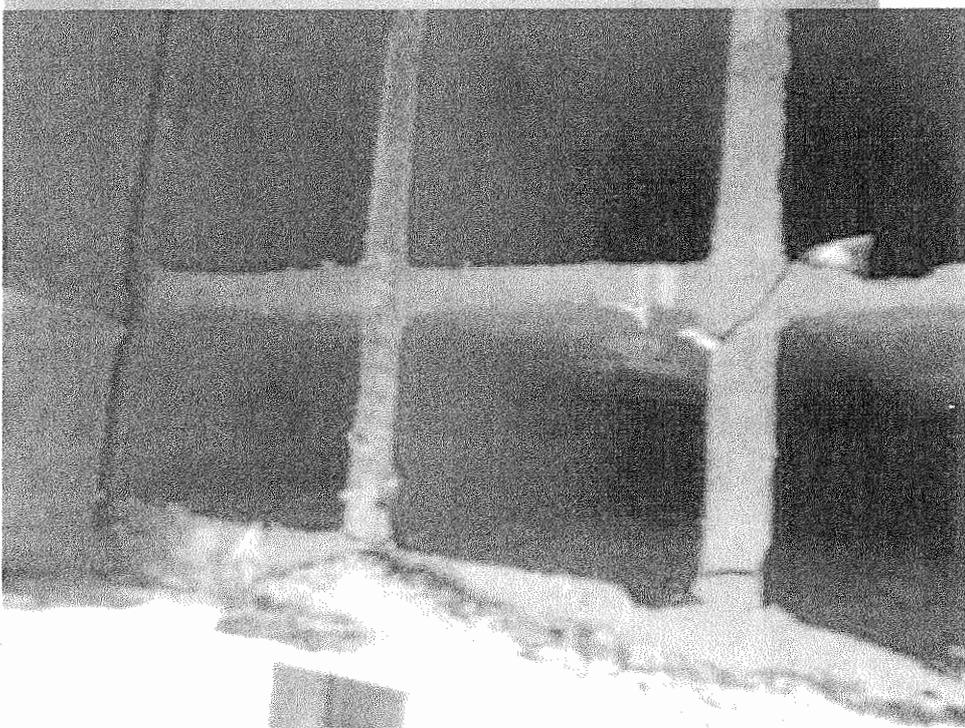
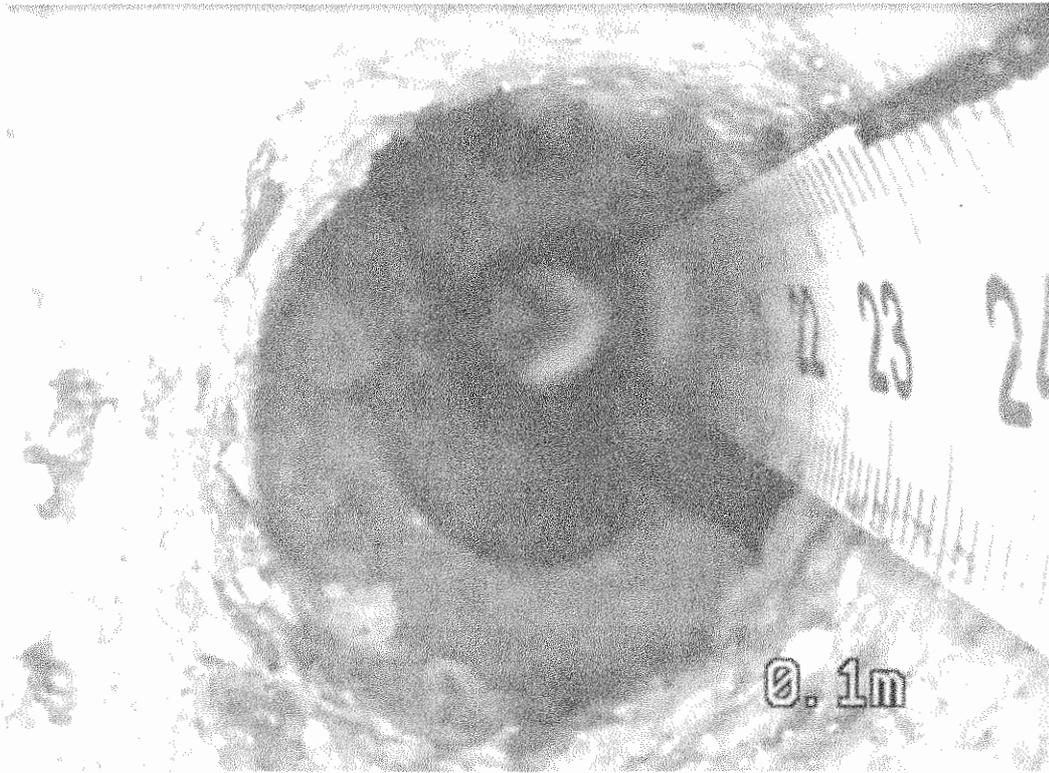
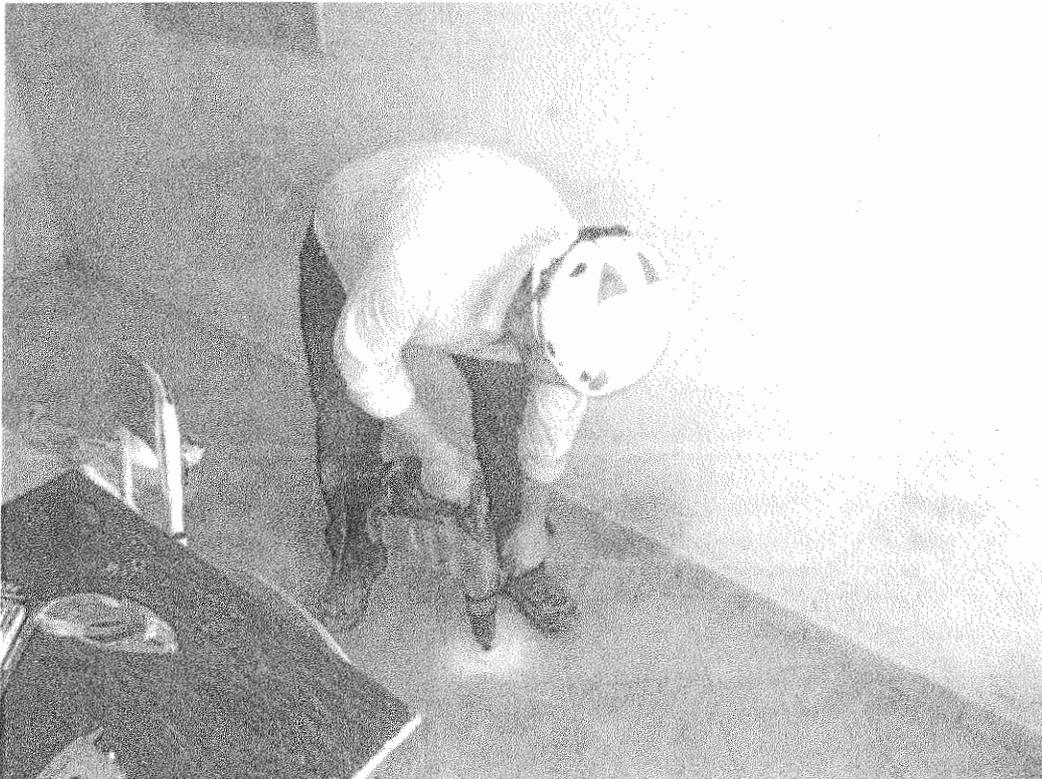
ALLEGATO 4 FOTO INDAGINI 4 EMME

I solaio risultano in latero-cemento (spessore al finito del calpestio di primo piano  $s = 30,5$  cm zona aule,  $s = 36,5$  cm in zona biblioteca). Tali informazioni sono state ottenute con l'ausilio di saggi diretti ed endoscopie sui solai di calpestio del primo piano e di copertura del medesimo i cui risultati vengono riportati nel prosieguo della relazione.

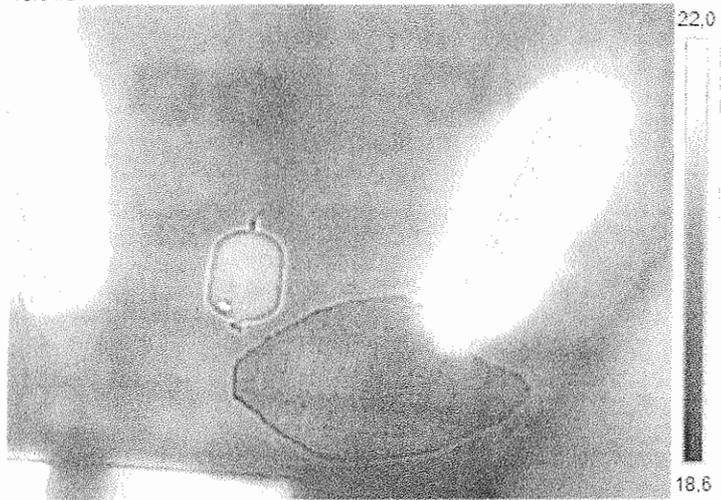
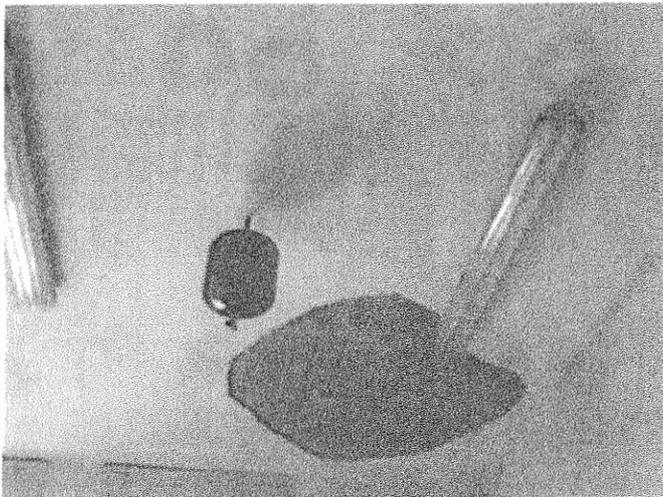
**ALLEGATO 5 FOTO INDAGINI 4 EMME**

I solaio posti al piano terra e piano primo presentano microlesioni, la cui presenza indica la potenziale insorgenza del fenomeno di ossidazione delle barre d'armatura con il conseguente loro rigonfiamento e la genesi di forze demolitrici ed espulsive che sono una delle principali cause innescanti i fenomeni di sfondellamento dei solai.

Nota  
Liceo Poletti (Ag) - Piano terra - archivio 4

- **Demolizione** dell'intonaco, ove presente, del fondello, e di tutto lo spessore di calcestruzzo degradato e carbonatato in corrispondenza dei ferri d'armatura, che andranno accuratamente puliti dalla ruggine e da tutte le sostanze estranee presenti,.
- **Pulizia** della superficie interessata al fine di eliminare polvere e residui di cls non coerenti o non completamente rimossi durante la demolizione così da predisporre un supporto sano e compatto.

- **Risanamento** dell'intradosso di solaio di tipo misto (latero -cementizio) per ricostruzione della malta copri ferro con conservazione della sezione originaria, mediante: asportazione delle parti degradate e non coese, anche attorno alle barre dei ferri di armatura, per consentire l'inserimento della malta di allettamento; asportazione della ossidazione dei ferri di armatura mediante spazzolatura eseguita a mano e/o con smerigliatrice; irruvidimento delle superfici in calcestruzzo, anche mediante bocciardatrice o altri mezzi idonei per la creazione di asperità di almeno 5 mm, al fine di favorire l'aggrappo della malta di allettamento; trattamento di tutti i ferri di armatura con malta passivante, rispettando i tempi ed i modi applicativi previsti nelle relative schede tecniche ; ricostruzione dello strato di malta copri ferro, per uno spessore di almeno 3 cm, con malta reoplastica antiritiro, rispettando i tempi ed i modi applicativi previsti nelle relative schede tecniche; applicazione di rete tipo "Nervometal" sull'intera superficie. La rete metallica adeguatamente fissata avrà funzione di supporto idoneo al successivo intervento di intonacatura, questo escluso e valutato a parte con i relativi prezzi di elenco. Sono compresi e compensati nel prezzo: il carico ed il trasporto di tutti i materiali di risulta ai punti di raccolta del cantiere ed ogni altro onere e accessorio per dare l'opera compiuta a perfetta regola d'arte.
