PROGETTO DEI LAVORI DI MANUTENZIONE
STRAORDINARIA I.T.C. "FEDERICO II" DI NARO

(Messa in Sicurezza intradosso solai e controsoffitti,
infissi e impianto di riscaldamento)

OGGETTO: LAVORI DI MANUTENZIONE STRAORDINARIA I.T.C. "FEDERICO II" DI NARO (messa in sicurezza intradosso solai e controsoffitti , Infissi e Impianto di riscaldamento).

RELAZIONE

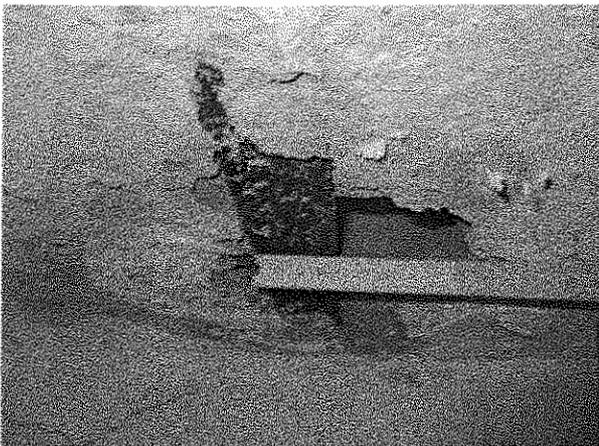
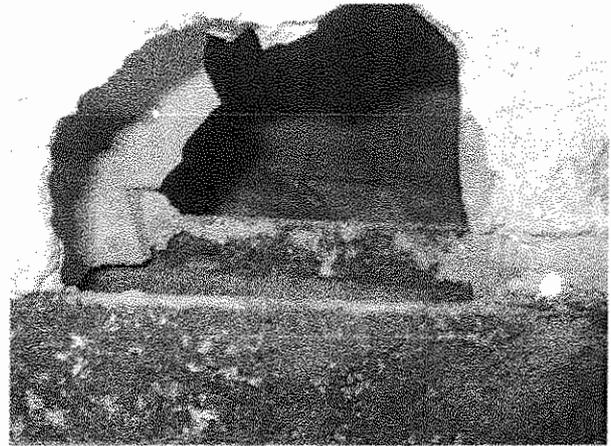
Le zone il cui solaio di copertura è realizzato con profili metallici (NP 80) e laterizi indicati nella tavola "4.1 e 4.2" allegata al progetto, sono contraddistinte da un'ossidazione piuttosto generalizzata dei profili che per tale ragione espandendosi, generano delle azioni sia sui laterizi che sugli intonaci apportatrici di potenziali distacchi; con il presente progetto è stato previsto la ripresa ed il trattamento antiossidante ovvero la sostituzione per gli elementi maggiormente degradati;

- La presenza di molte macchie di umidità causate nel tempo da infiltrazione d'acqua interessanti le superfici intradossali delle predette zone, favorisce il processo di ossidazione aumentando le probabilità che, nel tempo, si verifichi quanto ipotizzato al precedente punto;

Vedi saggio di cui alle immagini sotto raffigurate:

I locali oggetto di intervento che presentano criticità sono stati indicati nella tavola "4.2" allegata al progetto e sono: corridoio a piano terra; Corridoio ingresso principale, Aula n. 20; Aula n. 22; Disimpegno n. 25; Aula n. 23; Aula n. 19, Aula n. 18; Aula n. 27; Aula n. 28; Aula n. 29 Aula n. 17; Aula n. 15; Aula n. 16; Aula n. 26; Corridoio n.10/1 e Aula n. 9. Per tali locali è stato previsto il risanamento dell'intradosso di parte dei solai del tipo travi intermedi in c.a. parallele alla dimensione minore del rettangolo di base, poste ai terzi della luce e connesse da solai aventi struttura con travetti ed elementi di alleggerimento interposti, mediante la ricostruzione della malta copri ferro con conservazione della sezione originaria, mediante: asportazione delle parti degradate e non coese, anche attorno alle barre dei ferri di armatura, per consentire l'inserimento della malta di allettamento;

- Asportazione della ossidazione dei ferri di armatura mediante spazzolatura eseguita a mano e/o con smerigliatrice; irruvidimento delle superfici in calcestruzzo, anche mediante bocciardatrice o altri mezzi idonei per la creazione di asperità di almeno 5 mm, al fine di favorire l'aggrappo della malta di allettamento; trattamento di tutti i ferri di armatura con malta passivante, rispettando i tempi ed i modi applicativi previsti nelle relative schede tecniche ;

- Ricostruzione dello strato di malta copri ferro, per uno spessore di almeno 3 cm, con malta reoplastica antiritiro, rispettando i tempi ed i modi applicativi previsti nelle relative schede tecniche;

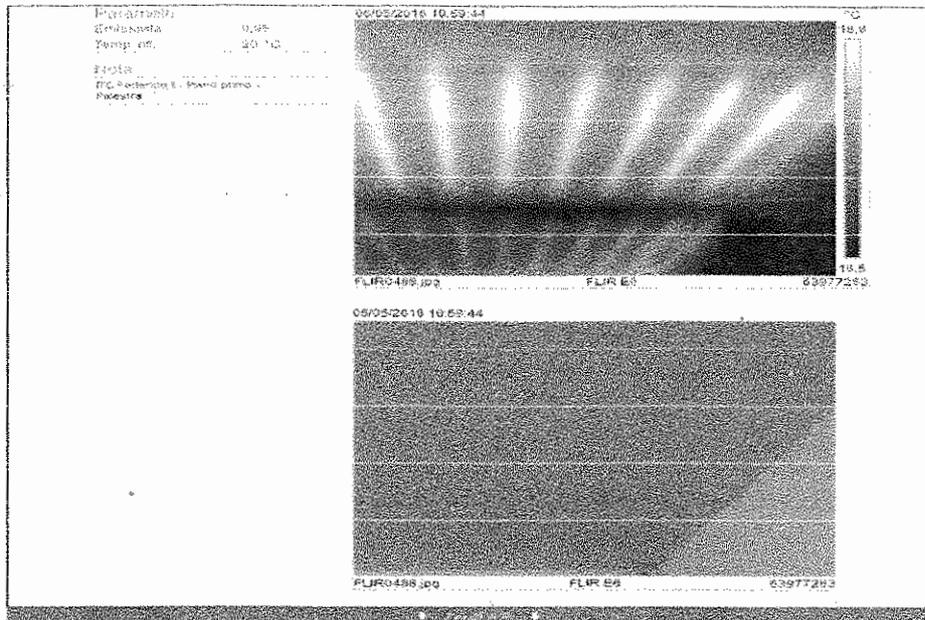
Figura 10

- In particolare si segnalano poi tutte quelle zone che nelle immagini IR sono contraddistinte da una freccia rossa indicatrice di criticità ed in particolar modo quanto relativo alla superficie intradossale del corpo palestra di cui alle figure 10 ed 11 di seguito riportate:

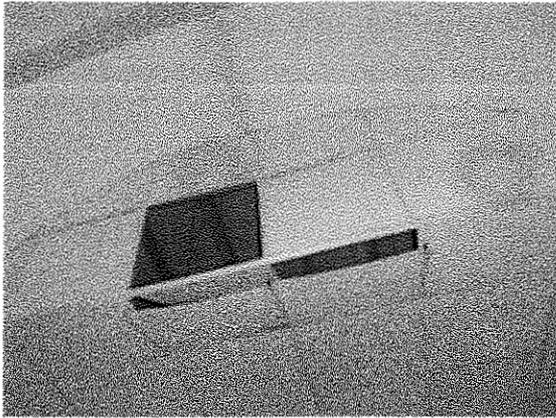
- 7.3.1 Controsoffitti (vedi foto All. n. 2 Progetto)

Per quasi tutto l'edificio scolastico è presente un controsoffitto in fibre minerali dim. 60*60 che per come segnalato dalla specifica indagine di verifica condotta recentemente dalla 4 EMME, necessita della revisione, anche per sistemare l'eventuale presenza di cavi di impianti all'interno intercapedine.

- 1). Alla rimozione dei corpi illuminanti e delle apparecchiature elettriche presenti.
- 2). Alla rimozione e successiva ricollocazione di controsoffitto esistente in fibre minerali. Compresa la rimozione e la successiva ricollocazione delle orditure, apparecchi di illuminazione, tassellatura ecc... . Compresa altresì la eventuale sostituzione di tutte le parti e componenti danneggiate, il trasporto a rifiuto del materiale non utilizzabile, le eventuali opere murarie.
- 3). Al riposizionamento dei corpi illuminati.
