**OGGETTO: ACCORDO QUADRO PER I LAVORI DI MANUTENZIONE STRAORDINARIA PER L'ELIMINAZIONE DELLE CONDIZIONI DI PERICOLO E MESSA IN SICUREZZA DELLA STRADA PROVINCIALE N 71B
CUP : B47H19000200001**

2 - Relazione Geologica

STUDIO GEOLOGICO
Relazione geologica-tecnica

Lavori di M.S. per l'eliminazione delle
condizioni di pericolo e messa in sicurezza
della Strada Provinciale n. 71 B - ANNO 2022

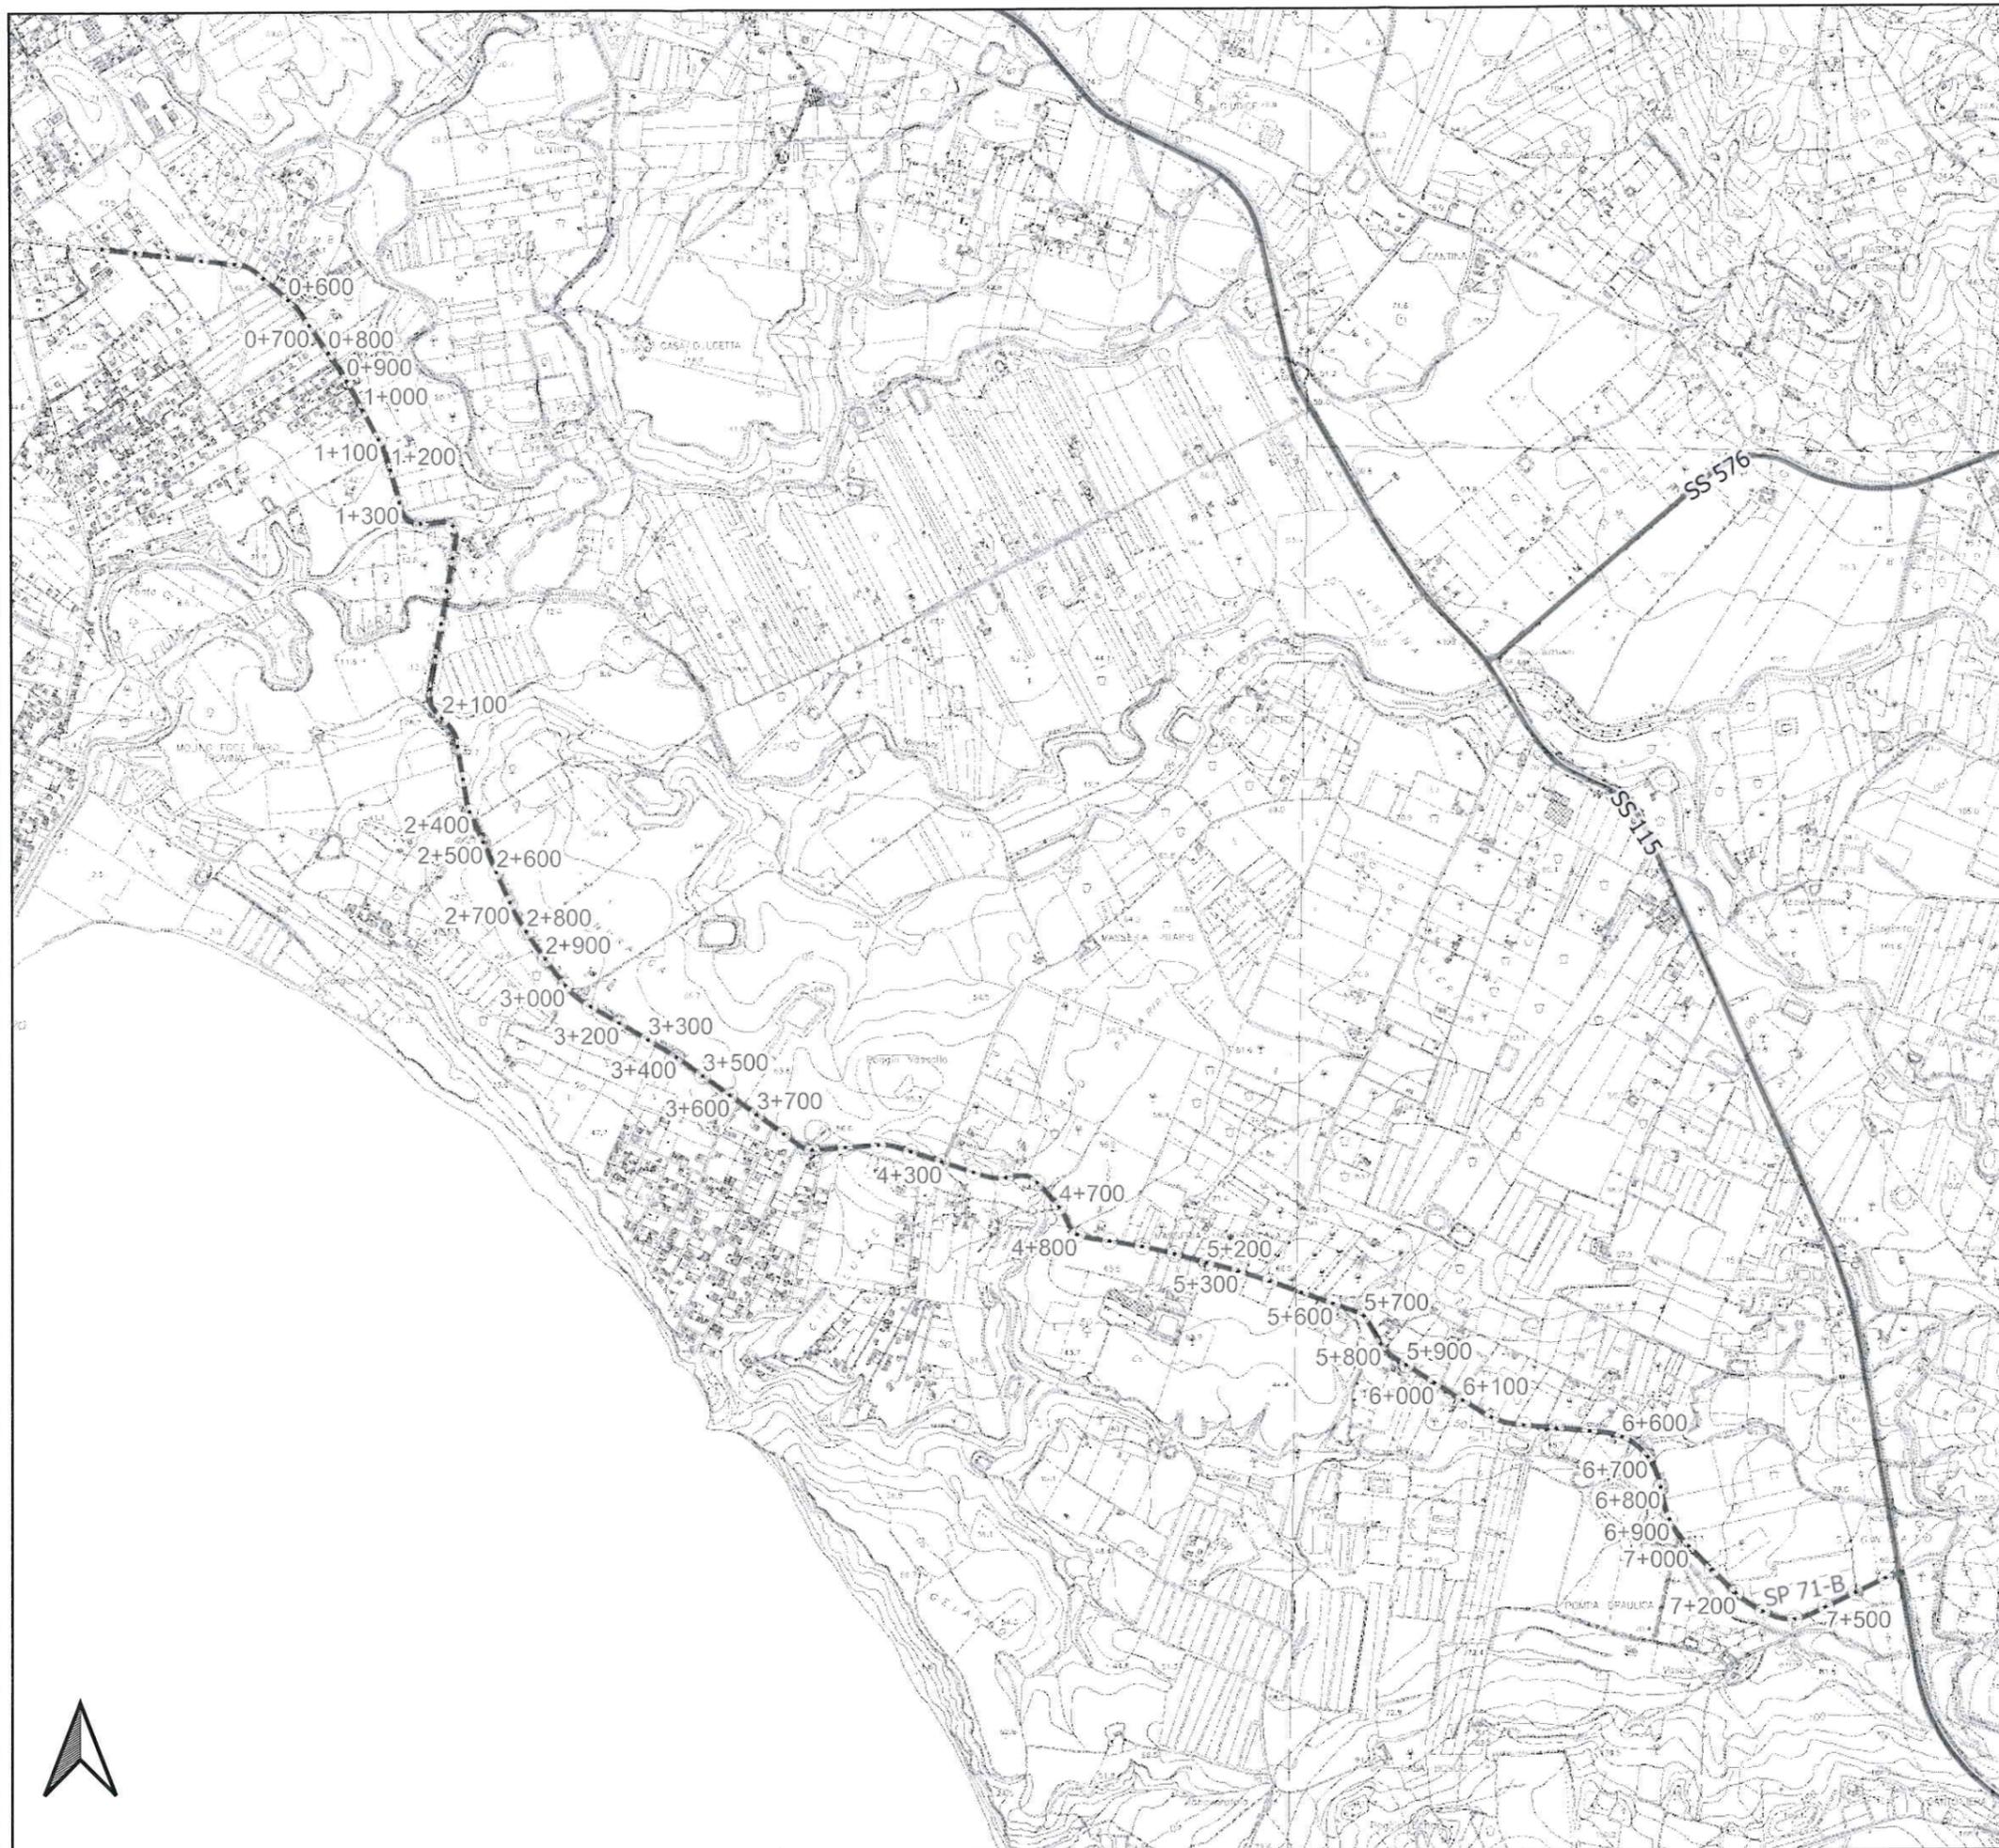
Carta Geologica
1:20.000

Depositi alluvionali e Terrazzi Fluviali
-

Terrazzi marini
-

Argille marnose grigio azzurre
-

Calcari marnosi e marne a globigerine (Trubi)
-

Calcare di base
-

Tripoli
-

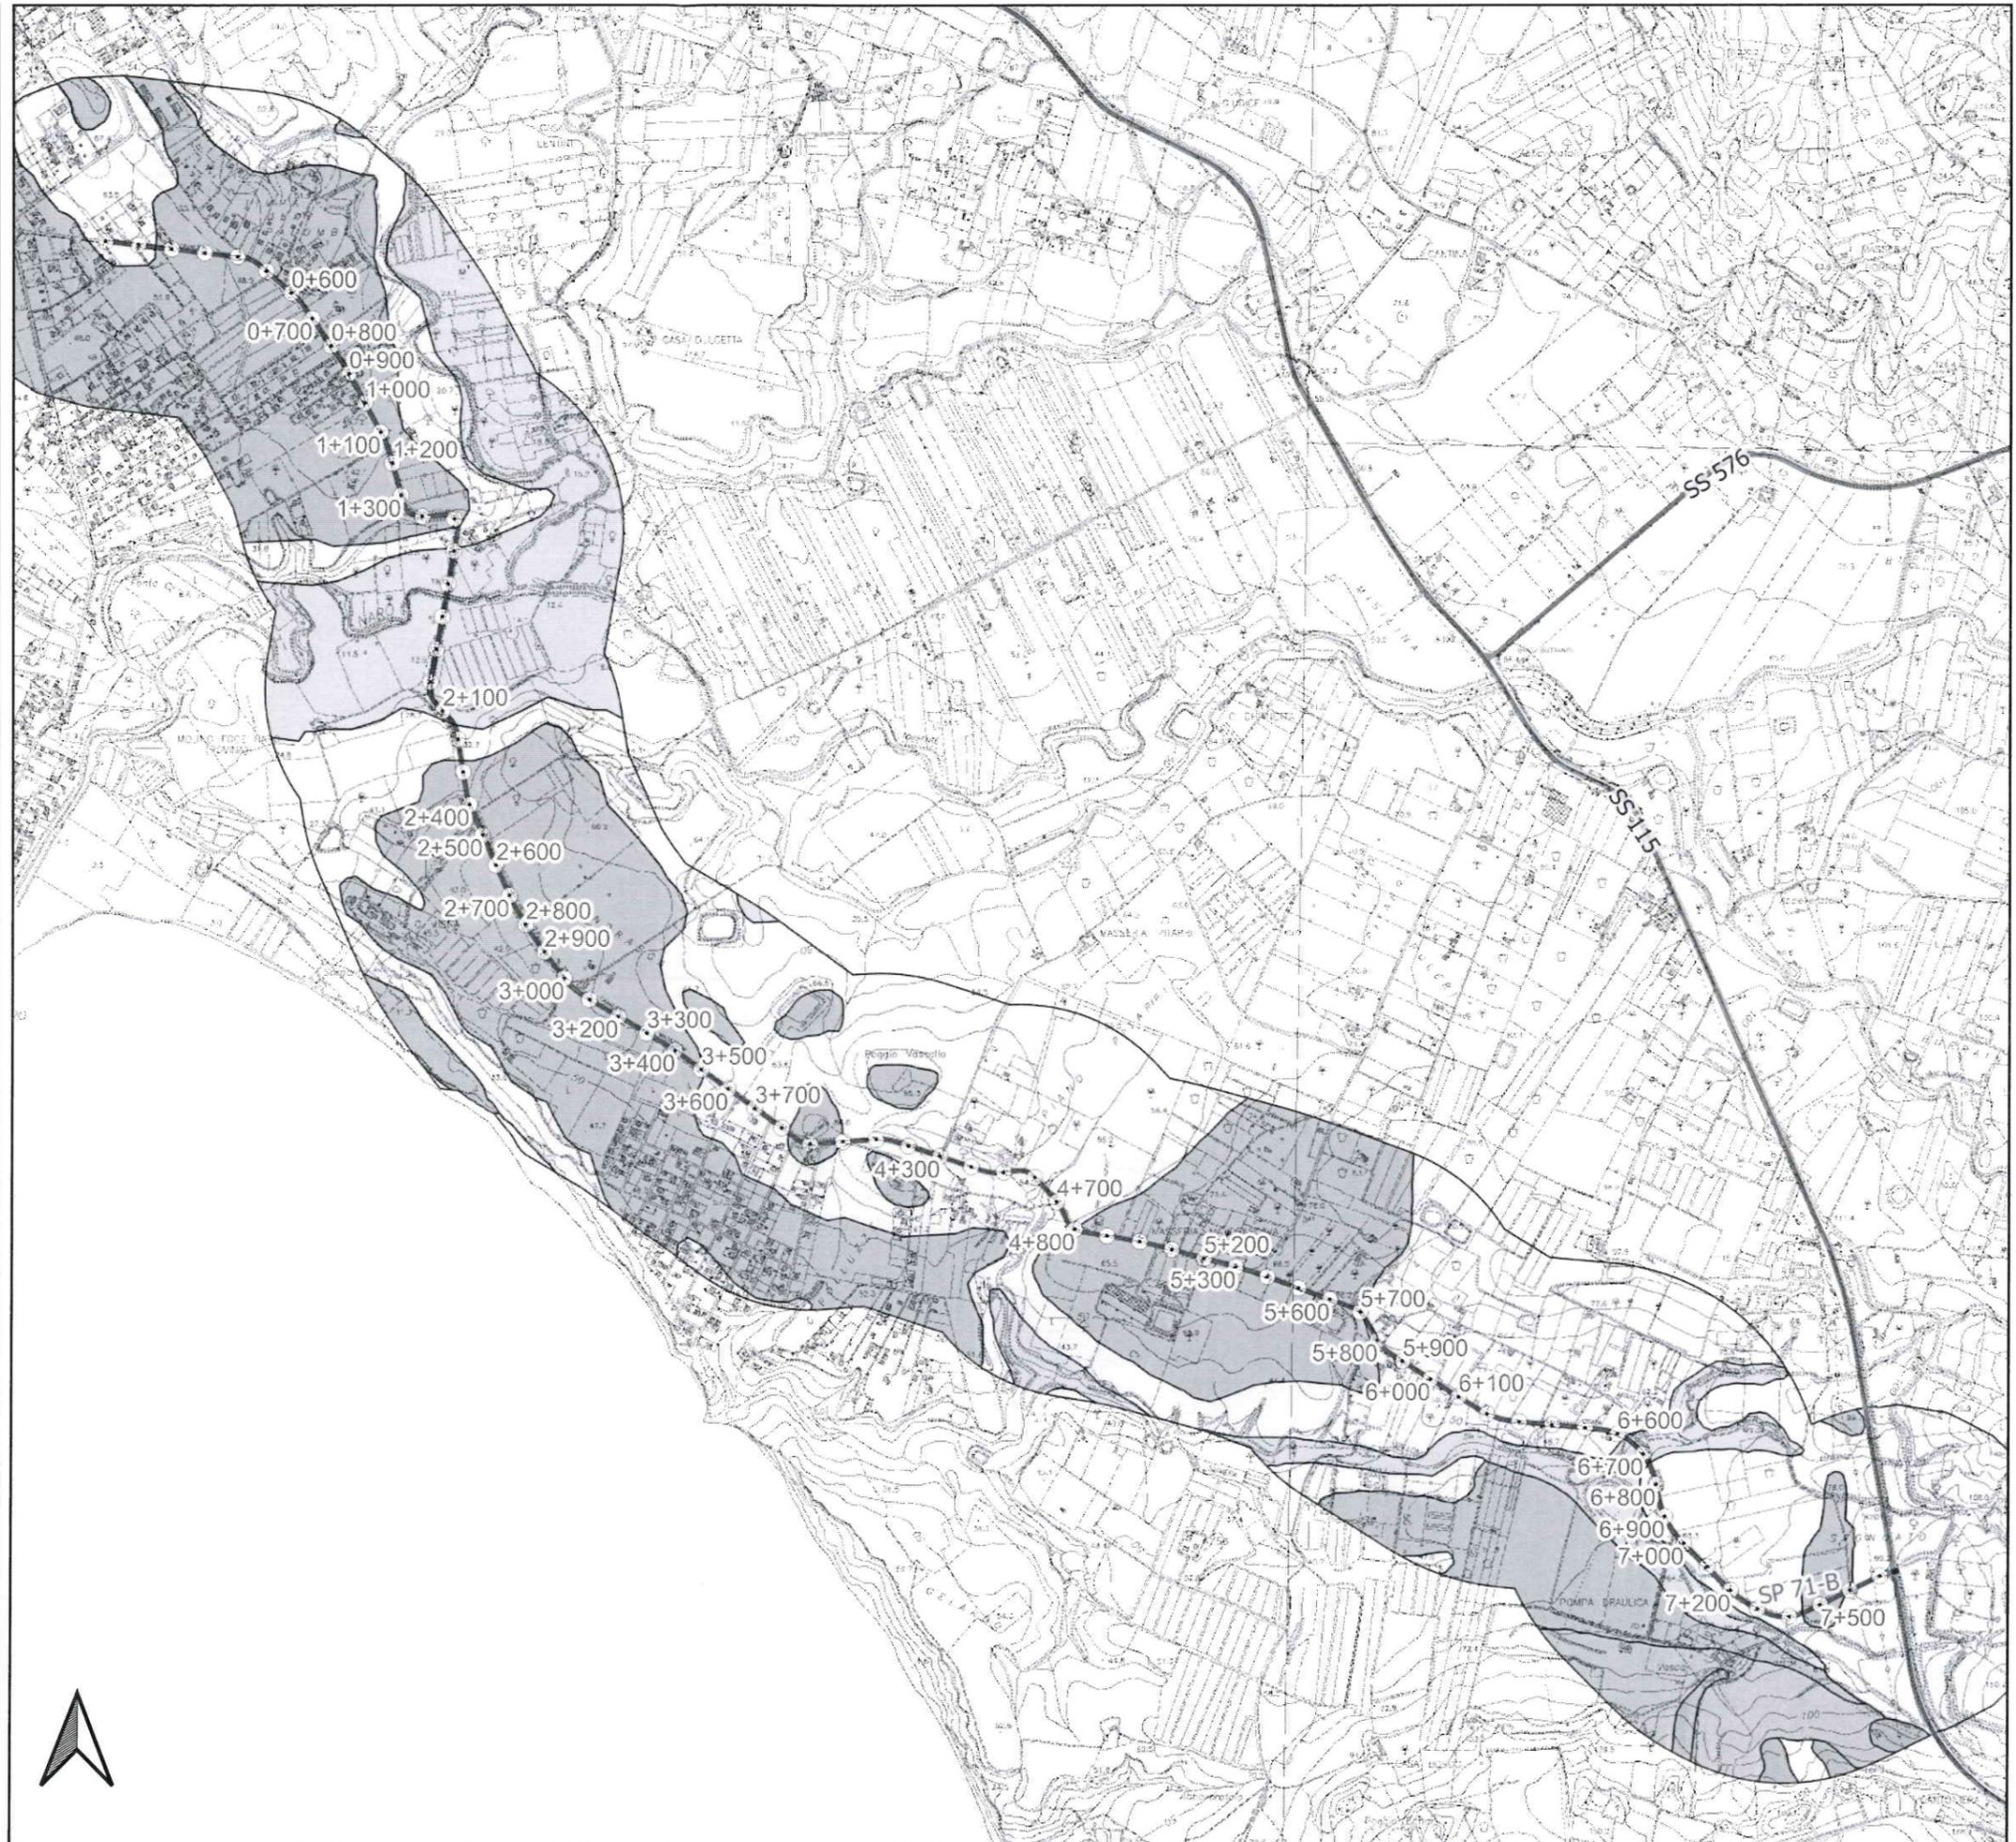
La successione litostratigrafica affiorante nell'ambito del comprensorio direttamente interessato dalle opere in progetto, evidenziata nell'allegata **“Carta Geologica”** comunque comprende, dal basso verso l'alto, le seguenti unità:

Le unità sopra descritte affiorano con una certa continuità lungo la S.P. n. 71 B e rappresenta il substrato in posto di quasi tutta la sede stradale.

Detti depositi interessano il tratto della S.P. n. 71 B che attraversa il Fiume Naro in corrispondenza della confluenza con il Torrente Grancifone. Dette alluvioni ricoprono le sottostanti formazioni marnoso-argillose azzurre.

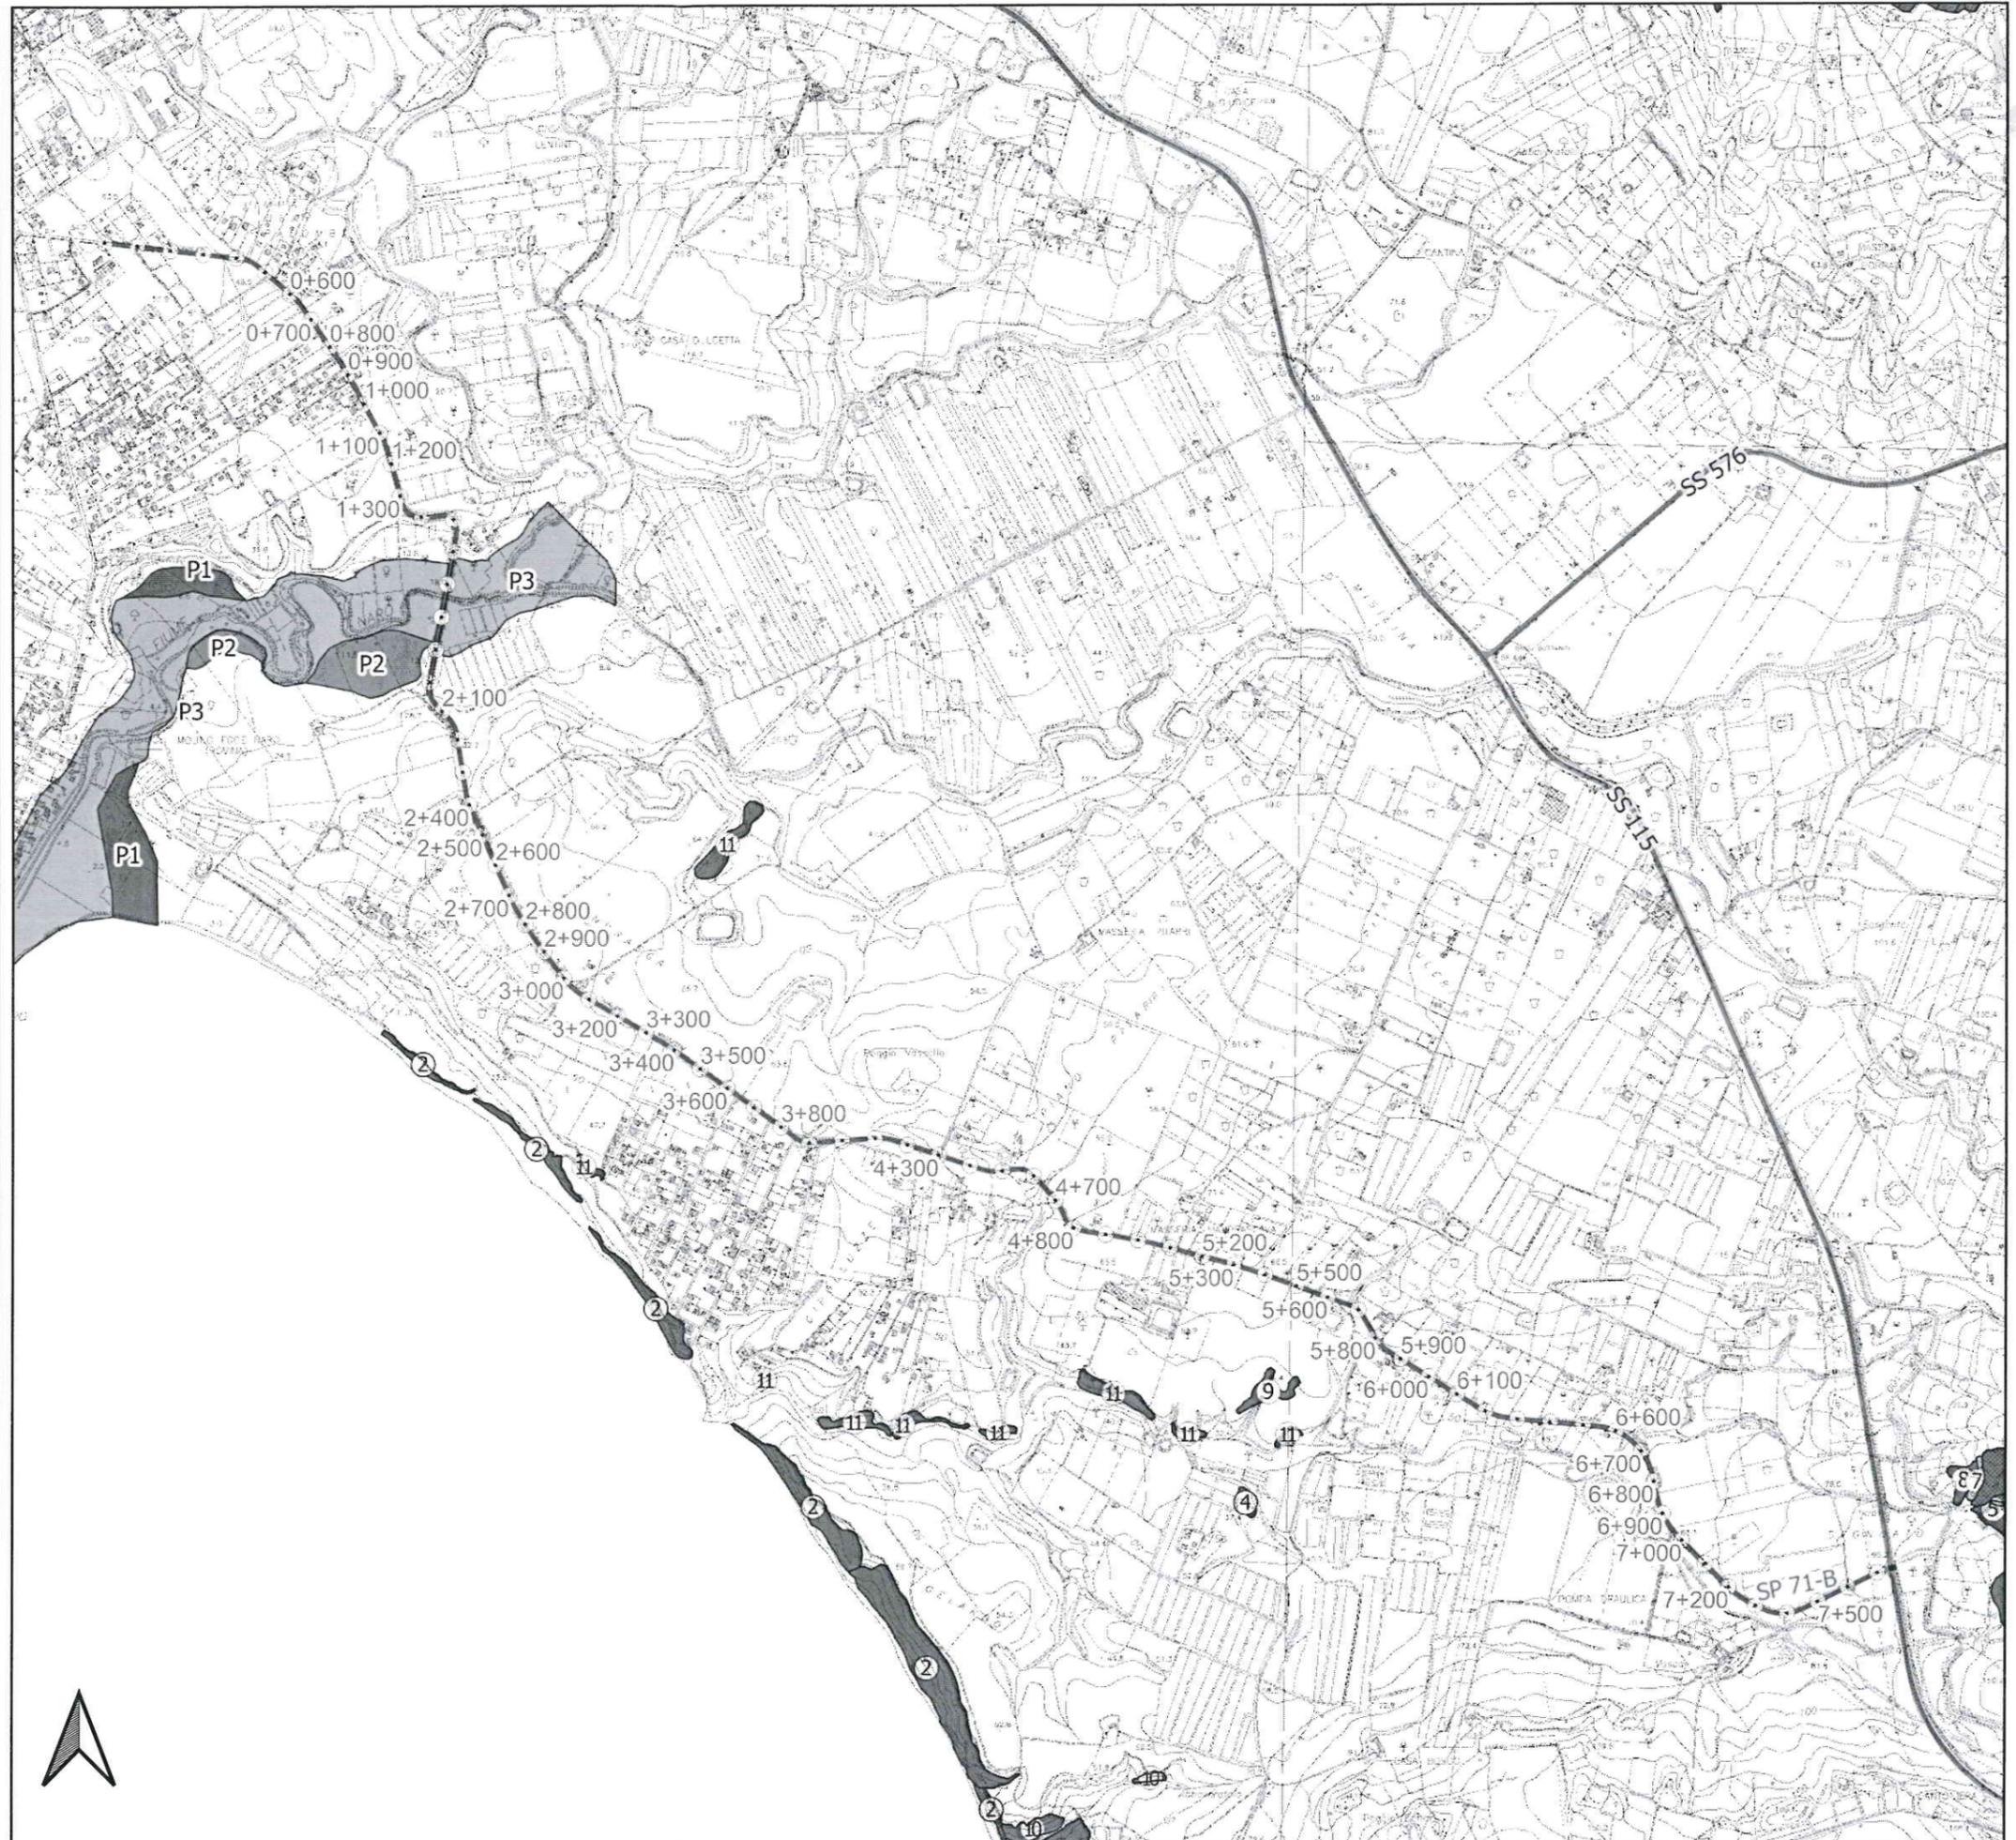
Carta del PAI

Per quanto riguarda le condizioni idrogeomorfologiche, infine, si segnala che la tratta stradale interessata dagli interventi, non ricade nell'ambito delle zone vincolate dal P.A.I., se non lungo il tratto dove la SP n. 71 B attraversa il Fiume Naro; tale area infatti è interessata da una pericolosità idraulica classificata dal P.A.I. come P3.
