**OGGETTO : PROGETTO PER IL RECUPERO AMBIENTALE DI UN'AREA DEGRADATA  
SITA IN RIBERA C.DA CIRIO' - S. ROSALIA  
FOGLIO DI MAPPA N°8 PARTICELLE NN°83-109-131-326**

**I Progettisti:**  
Arch. Francesco FIORINO  
Ing. Daniele Fiorino

**Il Geologo :**  
Dott. Pietro Cannata

### RELAZIONE GEOLOGICA

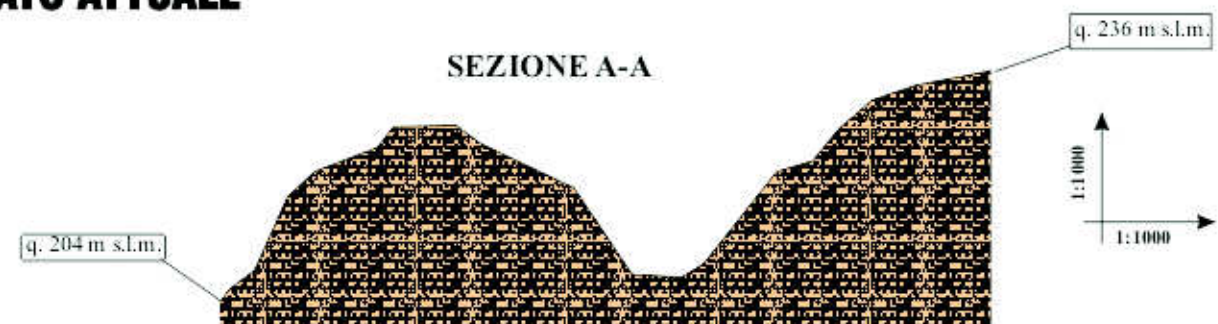
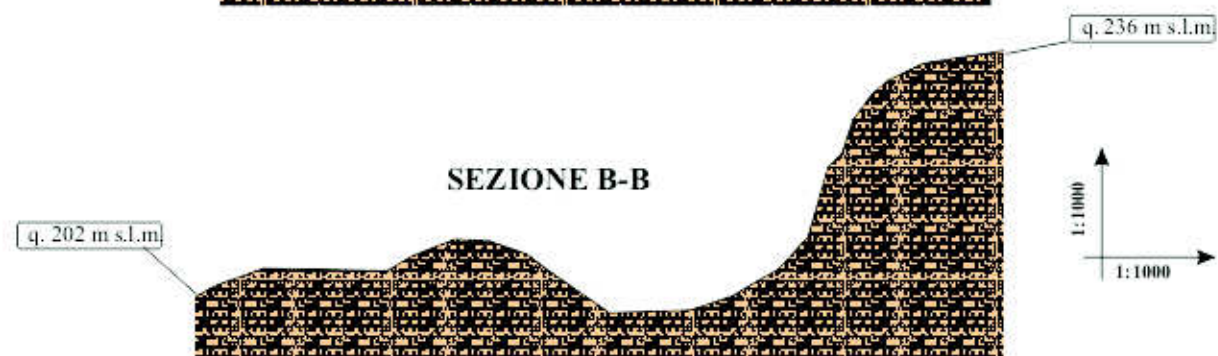
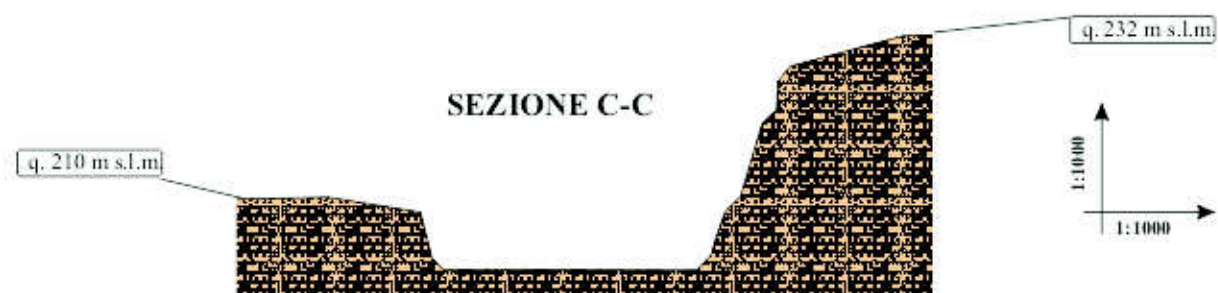
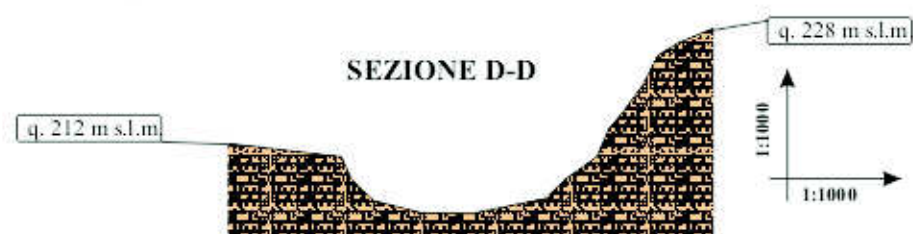
## TAVOLA N°6B

## STATO ATTUALE

"Bancate Calcarenitiche"  
Formazione sabbiosa fortemente  
cementata e stratificata, con  
permeabilità elevata per porosità  
e fratturazione.

Tavola 6A e 6B - Planimetrie e sezioni idrogeologiche stato attuale e stato futuro dell'area degradata.

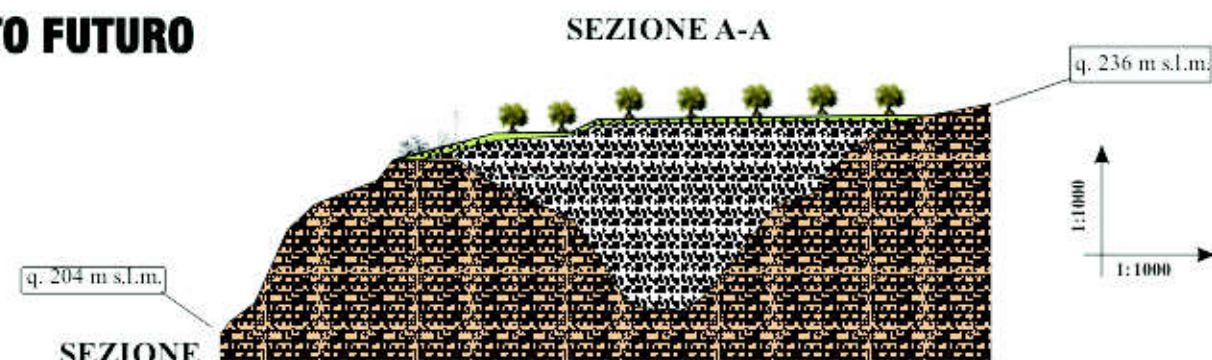
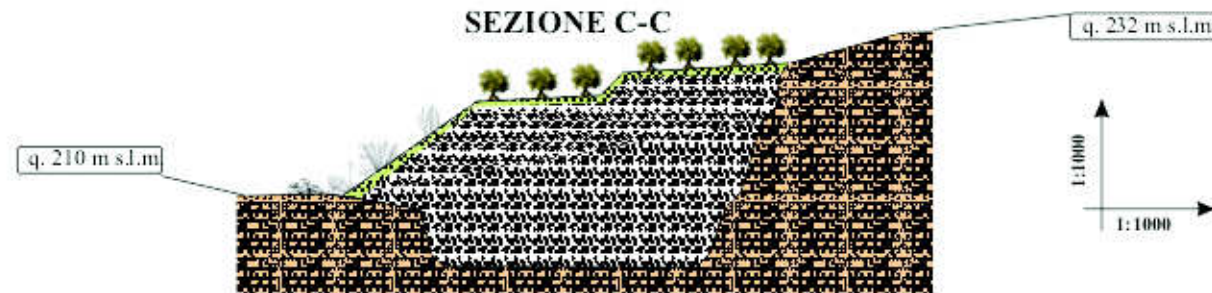
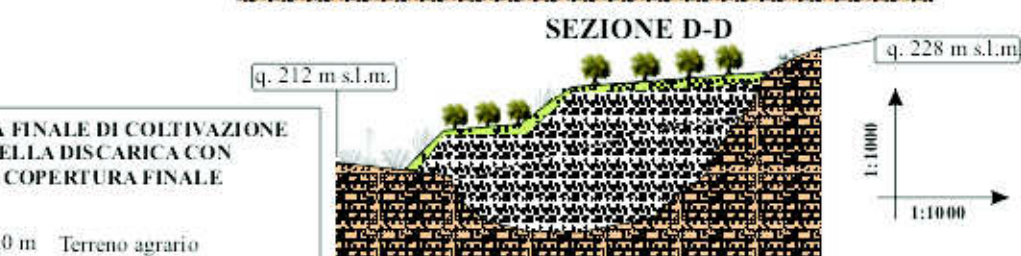
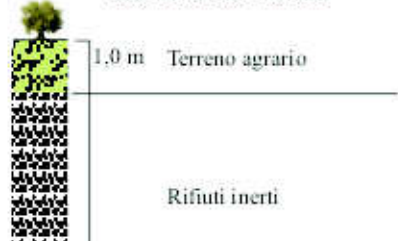
## STATO FUTURO

SCHEMA FINALE DI COLTIVAZIONE  
DELLA DISCARICA CON  
COPERTURA FINALE

Il progetto prevede, quindi, il riempimento della voragine esistente con inerti non inquinanti, non odorosi, che non producano biogas né percolato endogeno le cui modalità di conferimento saranno conformi alle disposizioni della normativa vigente che definisce i criteri di ammissibilità dei rifiuti in discarica.

Sopra il quale sarà posata la successiva copertura, dello spessore di 1 m per l'inerbimento e la piantumazione, costituito da un primo strato di materiale terroso non compattato, più grossolano, ed infine uno strato drenante, non compattato in modo da garantire la circolazione dell'area, la dispersione dell'anidride carbonica e per non impedire in profondità lo sviluppo delle radici.

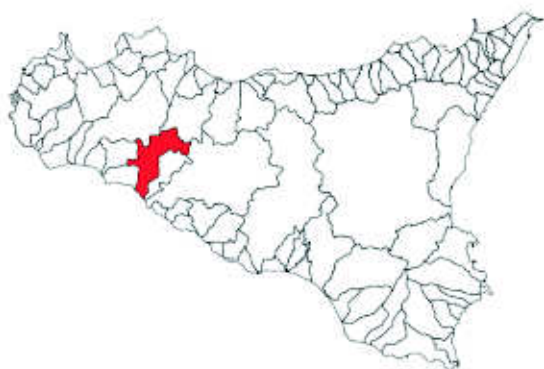
## **CARTA DEI DISSESTI N° 22**

**Bacino Idrografico del Fiume Verdura (061) e**  
**area territoriale tra i**  
**Bacini del F. Verdura e del Fiume Magazzolo (061A)**  
**(1° Aggiornamento Parziale)**

Il vincolo (P.A.I.) evidenzia un'area soggetta a frane di crollo e/o ribaltamento. Potenzialmente si tratta di movimenti gravitativi che si possono manifestare con crolli e ribaltamenti di porzioni di pareti strapiombo di natura calcarenitica soprattutto per fenomeni di fratturazione che si possono sviluppare nel sedimento di natura litoide, provocate degli sbalzi di temperatura e dalle acque piovane nel tempo, che a lungo andare contribuiranno a deteriorare le proprietà geotecniche dei terreni di sedime, provocando fenomeni di gravitavi di crollo all'interno dell'area degradata.

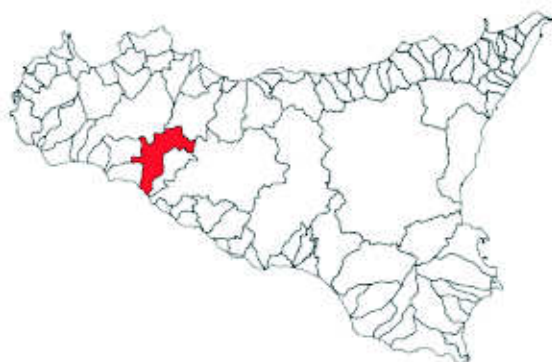
## **CARTA DELLA PERICOLOSITA' E DEL RISCHIO GEOMORFOLOGICO N° 22**

**Bacino Idrografico del Fiume Verdura (061) e  
area territoriale tra i  
Bacini del F. Verdura e del Fiume Magazzolo (061A)  
(1°Aggiornamento Parziale)**

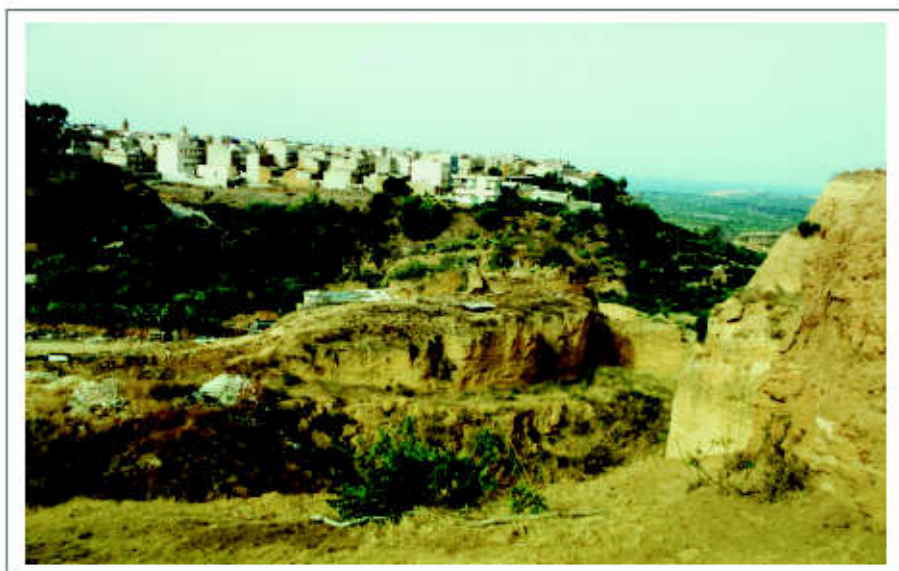
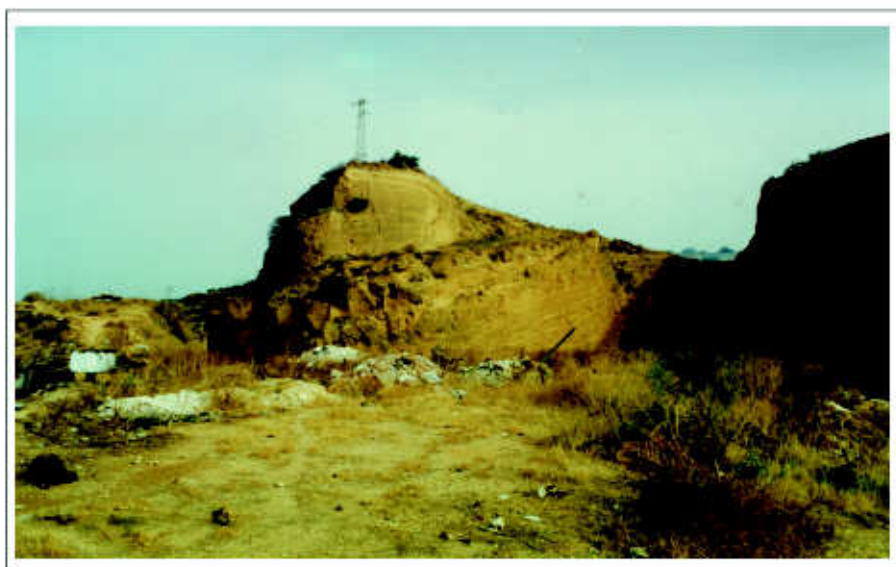
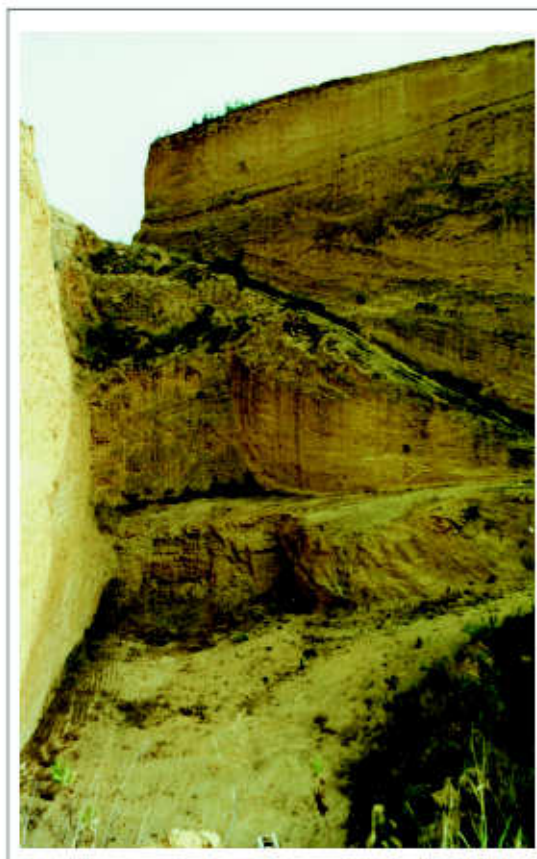
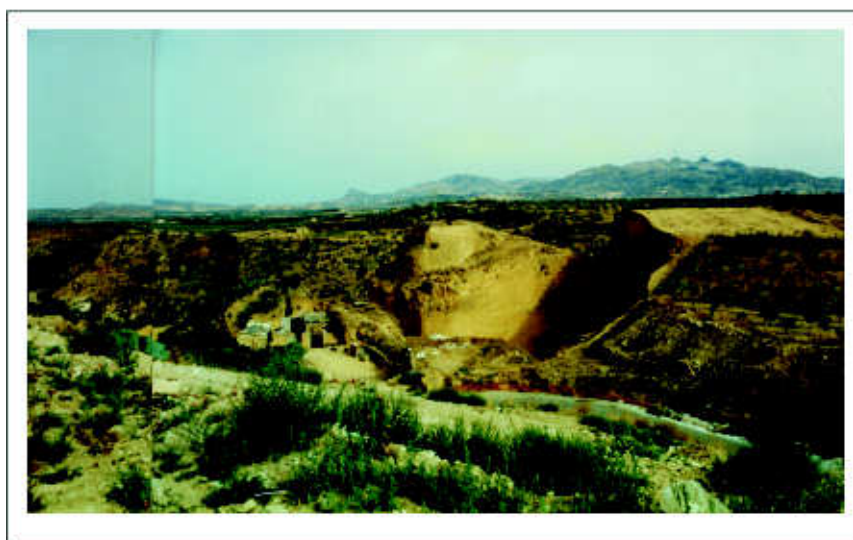
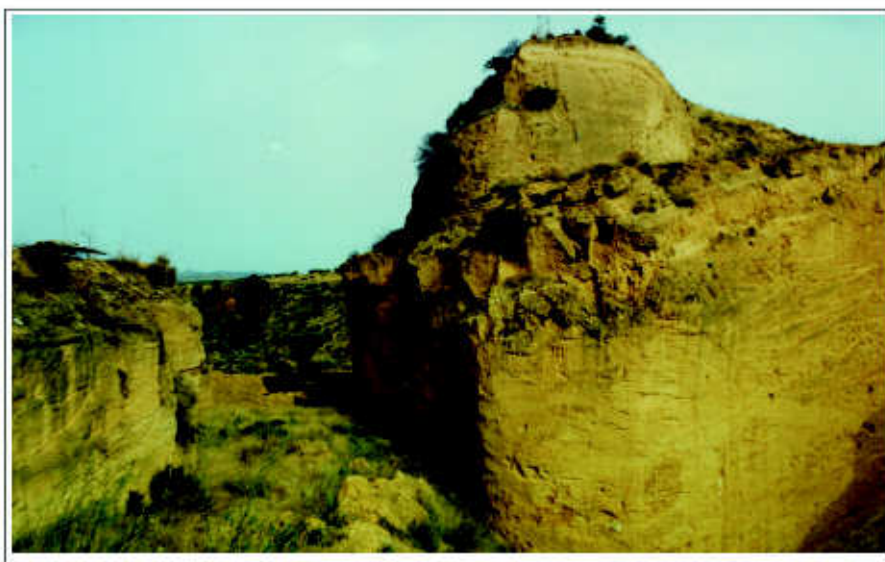
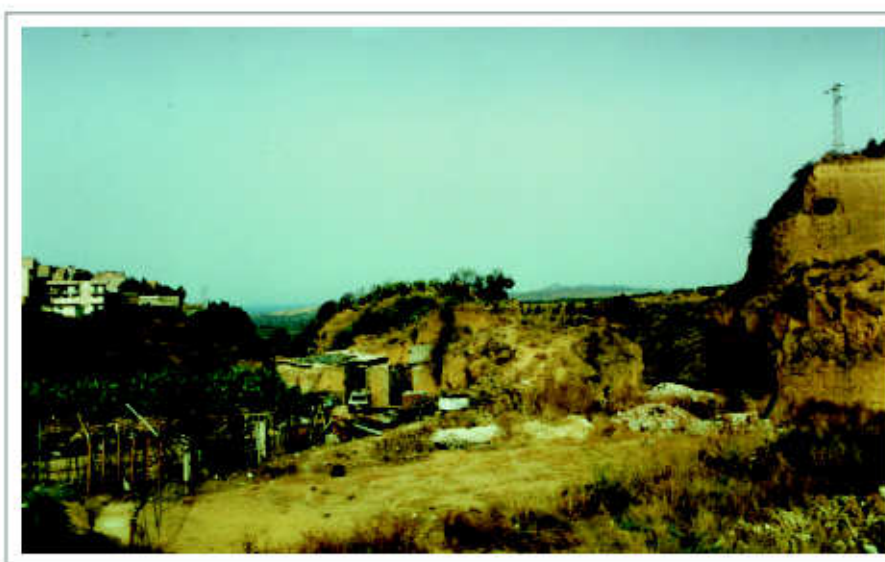
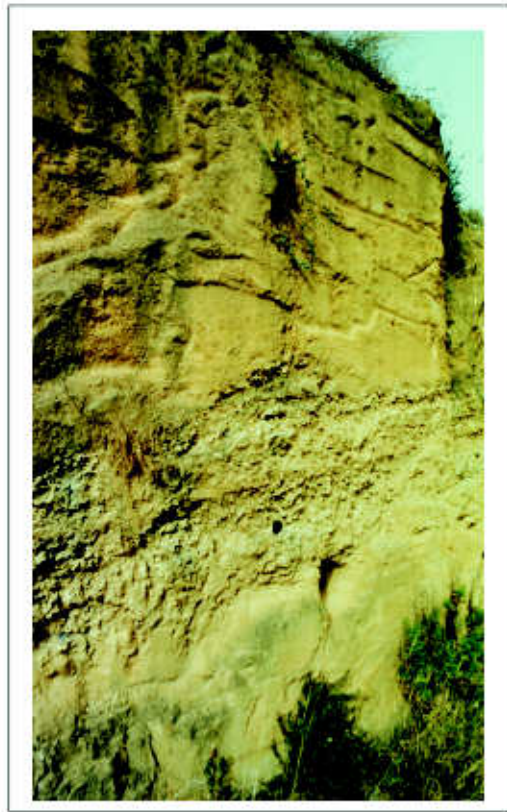
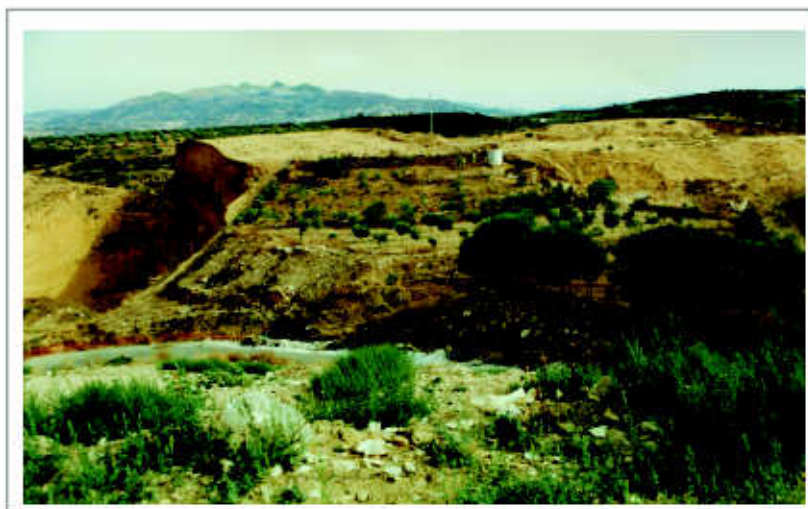
## ALLEGATO "B"

**DOCUMENTAZIONE FOTOGRAFICA DELL'AREA DEGRADATA  
INTERESSATA DAL PROGETTO DI RECUPERO AMBIENTALE**
