PROGETTO
PER IL RECUPERO AMBIENTALE DI AREA DEGRADATA
SITA IN C.DA CIRIO'-S. ROSALIA
FOGLIO DI MAPPA N.8 PARTICELLE 83-109-131-326

ALLEGATO:
RELAZIONE GEOMECCANICA

RELAZIONE GEOMECCANICA SUL FRONTE ROCCIOSO SITO IN RIBERA C/DA CIRIÒ SANTA ROSALIA.

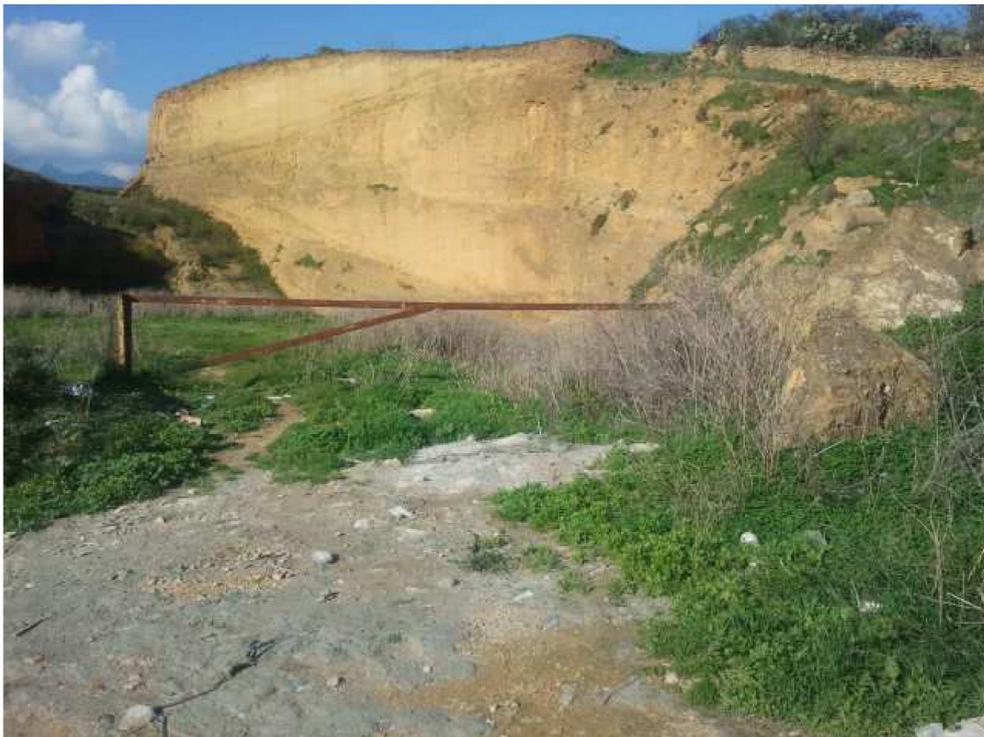
Figura 1: Fronte roccioso nord-ovest

Nel caso specifico viene posto n pari a 5 (numero medio di giunti per metro) si ricava così il coefficiente RQD pari a 2,47

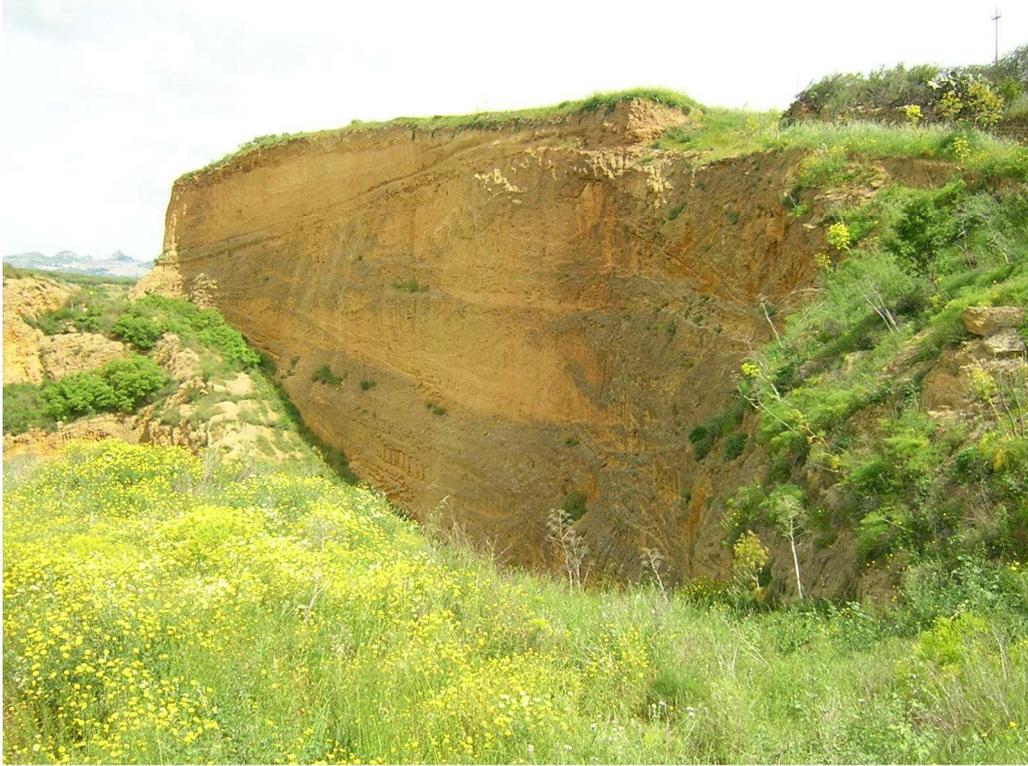
Figura 2: Fronte roccioso nord-ovest

nella fattispecie si ha che la spaziatura media osservata nel fronte roccioso è $s = 0.4$ metri

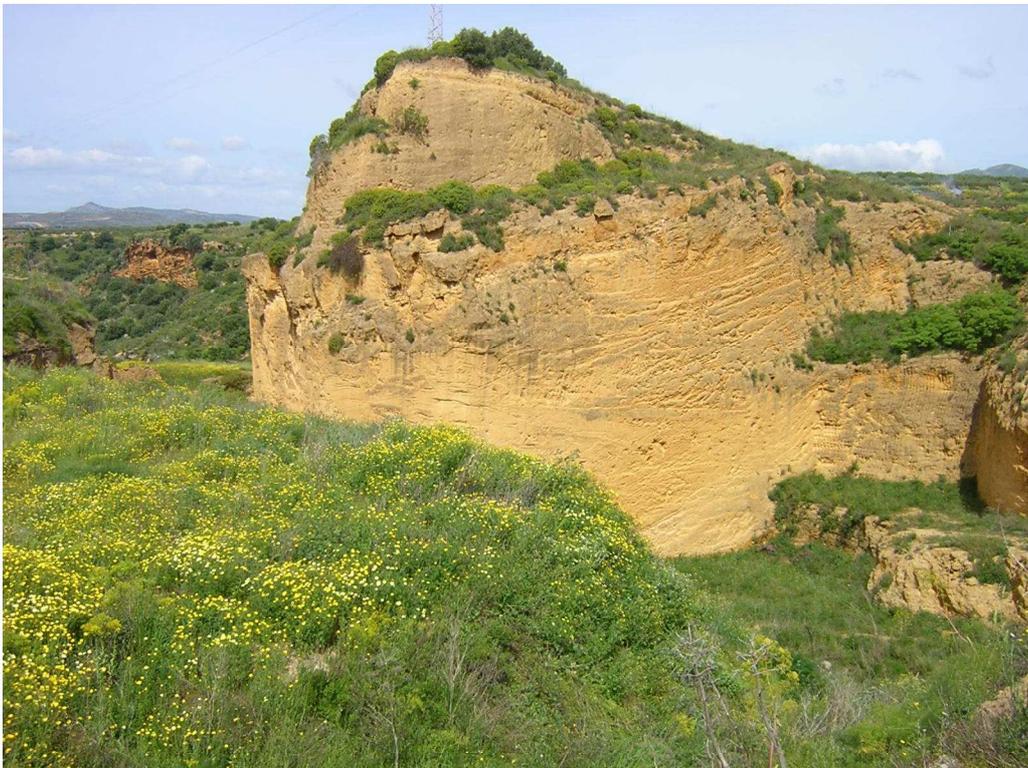
Figura 3: Fronte roccioso sud-ovest

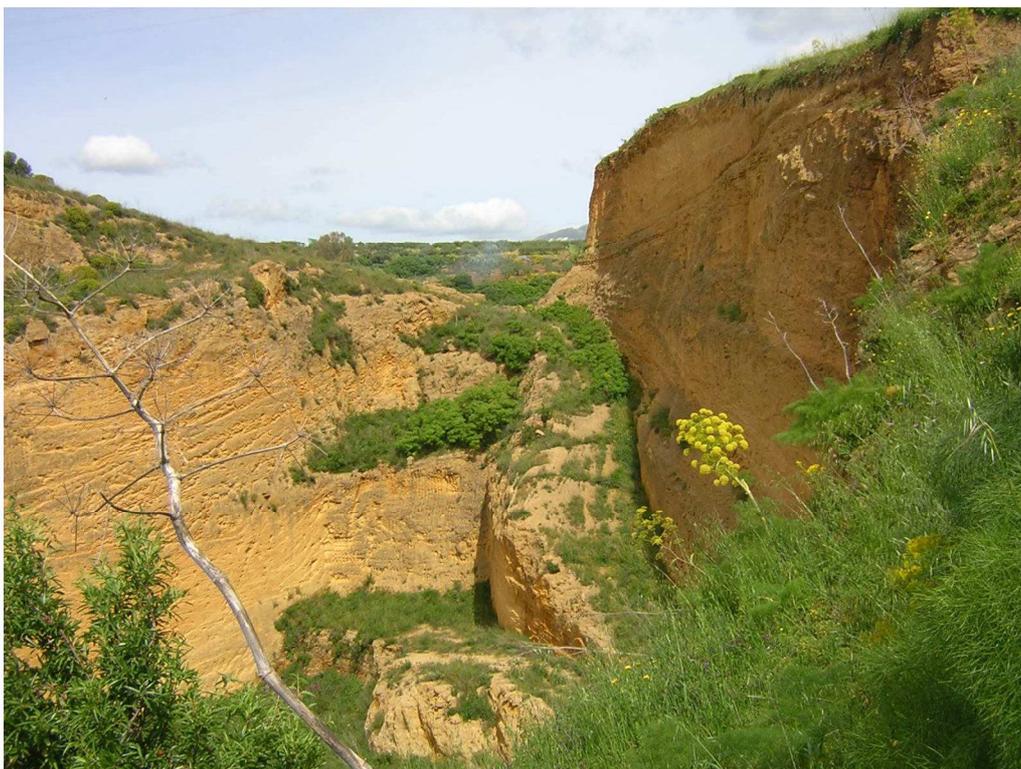
Figura 4: Particolare dell'area degradata

Dai vari sopralluoghi si è osservata una persistenza medie dei giunti pari a 3
