**OGGETTO: LAVORI DI MANUTENZIONE STRAORDINARIA  
LICEO SCIENTIFICO E SCIENZE UMANE "POLITI" DI AGRIGENTO  
(messa in sicurezza intradosso solai, controsoffitti e impermeabilizzazione  
terrazzo ).**  
Cod. Edificio :0840011411

## **RELAZIONE**

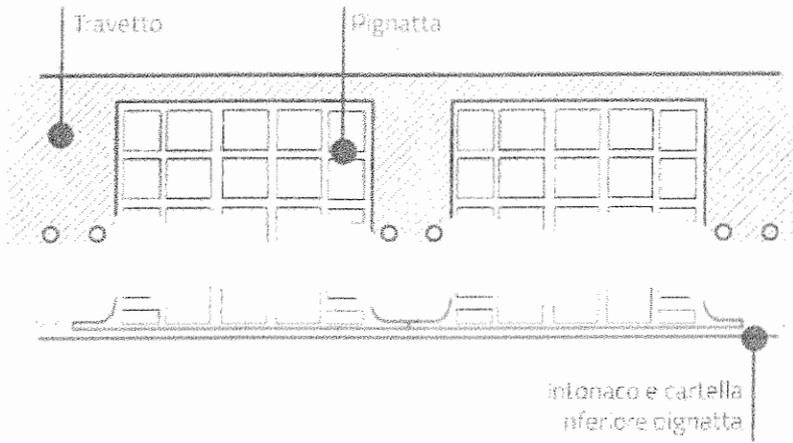
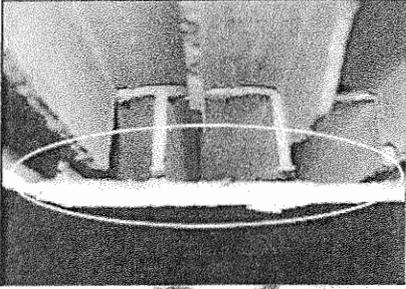
**ALLEGATO 4B FOTO INDAGINI 4 EMME**

.....” *Diverse sono sia al piano terreno che al piano primo le zone caratterizzate da anomalie termiche ed acustiche indicative di potenziali lesioni e futuri distacchi di fondelli di laterizio e di intonaci;*

*Sono visibili molte microlesioni, indicate in planimetria con la lettera L ( v. allegato elaborati grafici) , la cui presenza indica l'insorgenza del fenomeno di ossidazione delle barre d'armatura con il conseguente loro rigonfiamento e la genesi di forze demolitrici ed espulsive che sono una delle principali cause innescanti i fenomeni di che trattasi (tale fenomeno è*
