Accordo Quadro per i lavori di manutenzione straordinaria viabilità secondaria per l'eliminazione delle condizioni di pericolo e messa in sicurezza delle SS.PP. 59, S.P.10, S.P. 5A, S.P.r. 64 - (Fondi Ministero DM. 49/2018) -Anno 2023 -

Progettazione di Fattibilità Tecnico Economica

STUDIO GEOLOGICO

Relazione geologica-tecnica

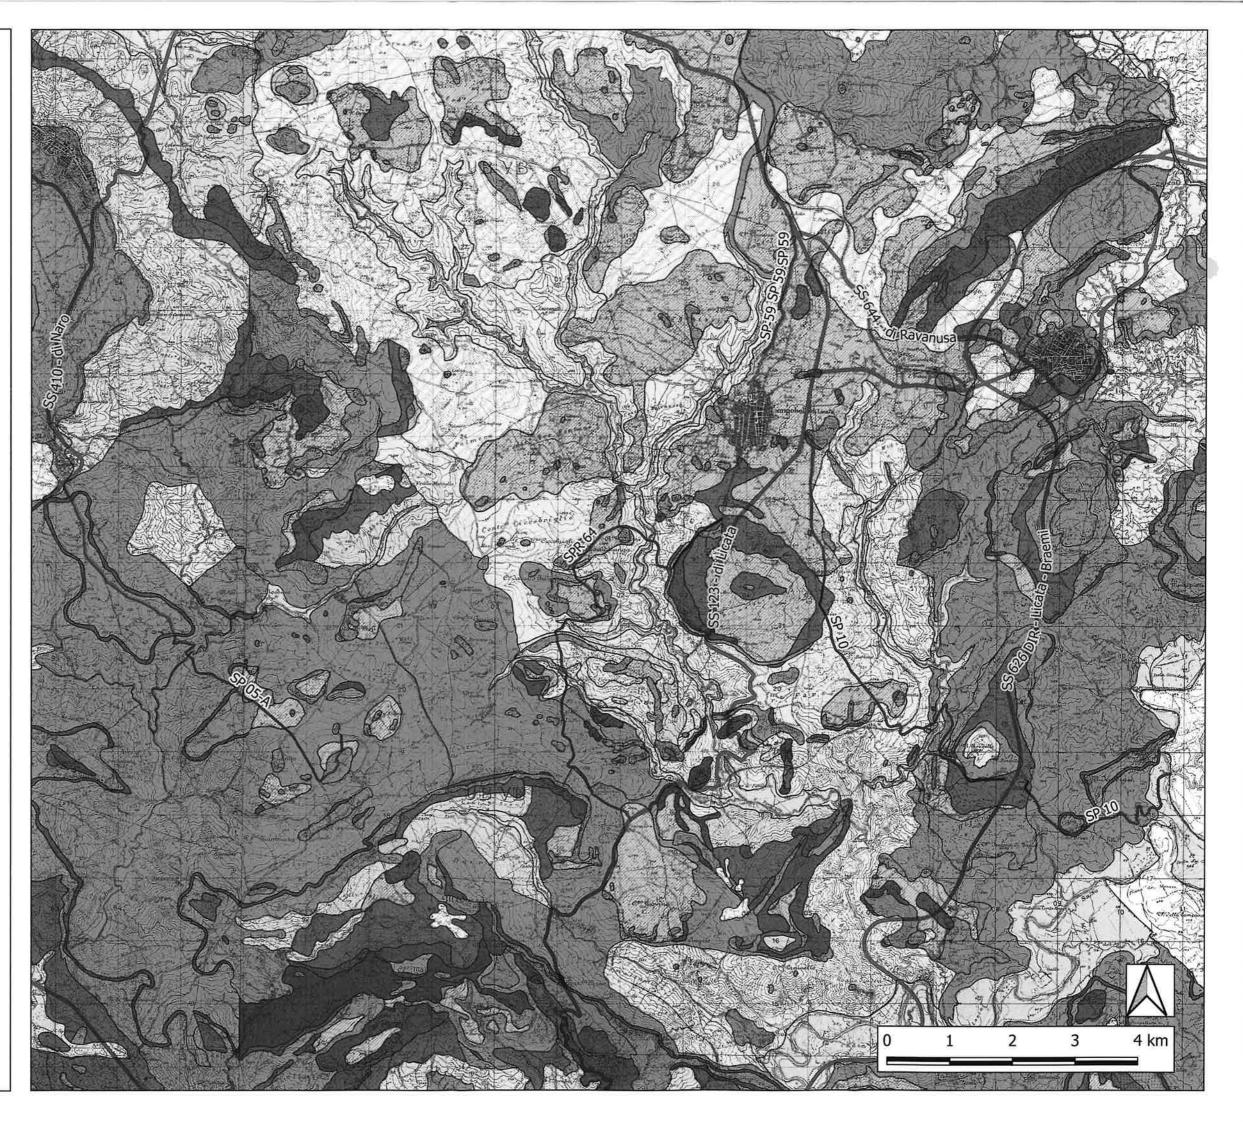
Carta Geologica

La successione litostratigrafica affiorante nell'ambito del comprensorio direttamente interessato dalle opere in progetto, evidenziata nell'allegata "Carta Geologica" comunque comprende, dal basso verso l'alto, le seguenti unità:

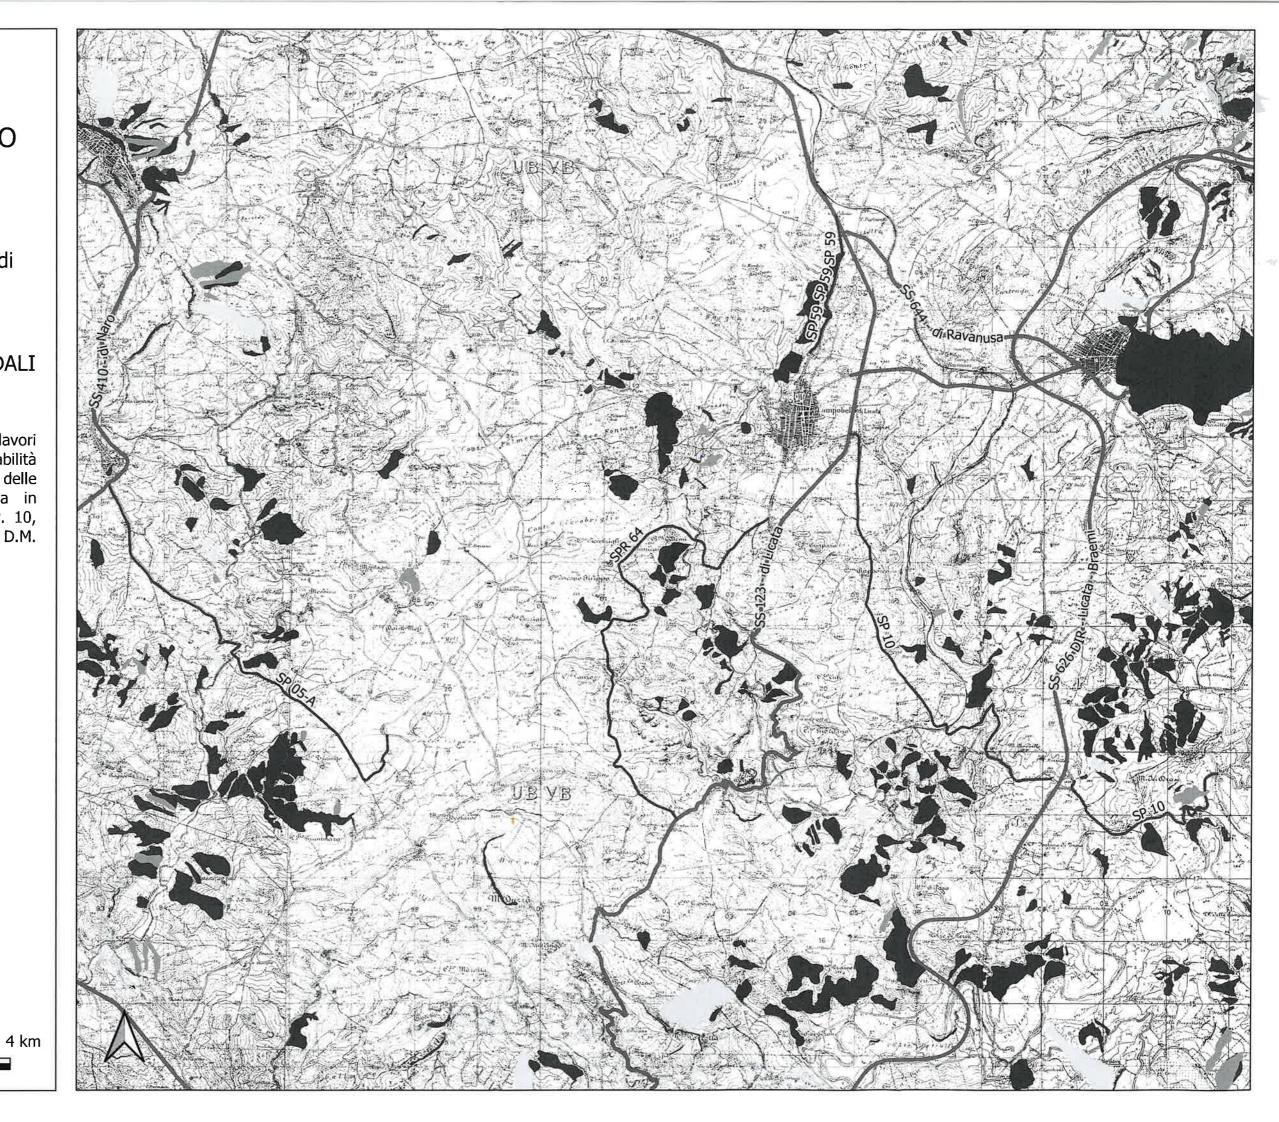
Per quanto riguarda le condizioni idrogeomorfologiche, infine, si segnala che le tratte stradali interessate dagli interventi, non ricadono nell'ambito delle zone vincolate dal P.A.I., se non lungo brevi tratti della S.P. 59 (Vedi allegata cartografia PAI).
